UNIVERSIDADE DO VALE DO TAQUARI  
CURSO DE ENGENHARIA CIVIL

**ANÁLISE DAS MANIFESTAÇÕES PATOLÓGICAS EM PONTES  
NA CIDADE DE TEUTÔNIA/RS**

Lajeado, dezembro de 2019

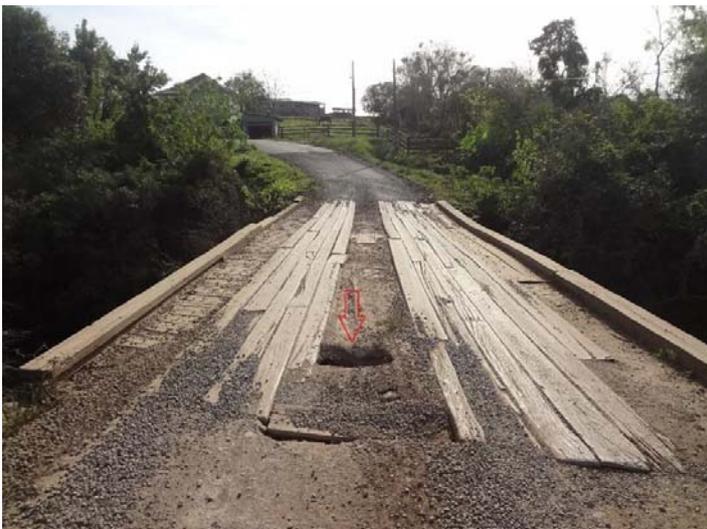
Figura 22 – Quebra de parte do tabuleiro

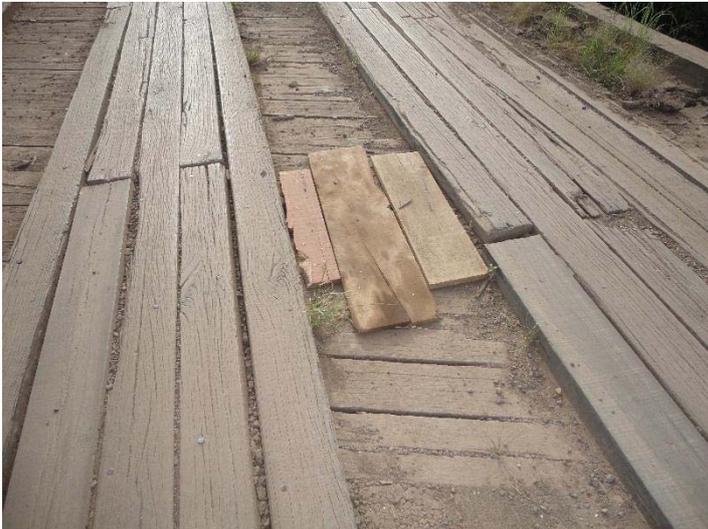
Existem reparos recentes no tabuleiro (FIGURA 23) justamente para selar outros buracos, mas estes reparos não representam uma melhora significativa ou estrutural, sendo apenas uma solução de curto prazo.

Figura 23 – Reparos

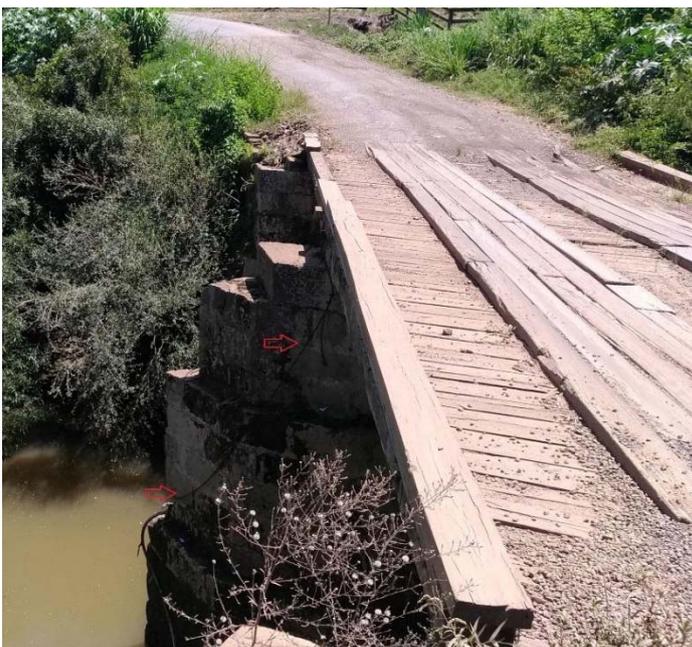
Devido à cheia do arroio Boa Vista sobrepor a OAE, o tabuleiro da ponte foi fixado à estrutura por cabos de aço, os quais se encontram entalhados dentro do pilar central. Esse tipo de solução é de baixo custo e efetiva, porém não é aconselhável sua execução, devido à existência de métodos mais seguros para tal (FIGURA 24).

Figura 24 - Sistema de fixação do tabuleiro

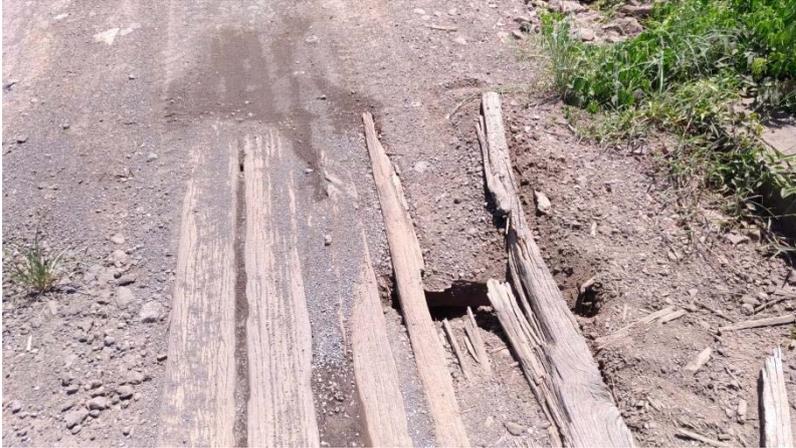
Na Figura 25 é possível ver o esmagamento da madeira, devido ao excesso de carga, assim como no caso relatado por Haack (2015).

Figura 25 - Rompimento da madeira por excesso de carga

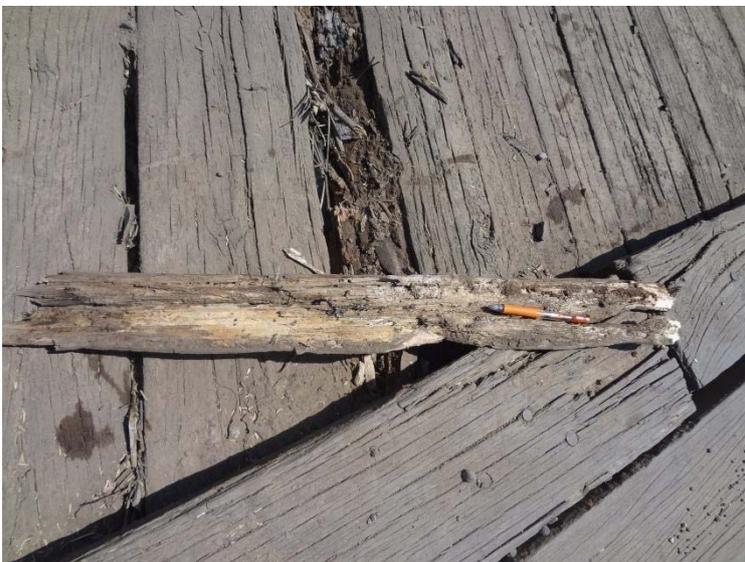
Nas vigas e na parte inferior do tabuleiro é possível encontrar a presença de insetos, líquens e fungos na madeira, os quais causam o apodrecimento e perda de resistência (FIGURA 26).

Figura 26 - Apodrecimento do tabuleiro

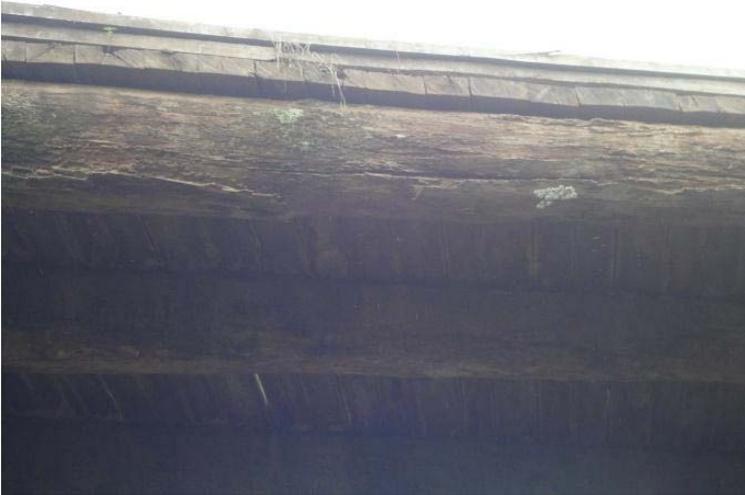
Na Figura 27 é possível verificar a presença de fissuras longitudinais nas vigas da OAE, estas são decorrentes da expansão e retração da madeira assim como demonstrado em BRITO (2014).

Figura 27 - Fissuras horizontais

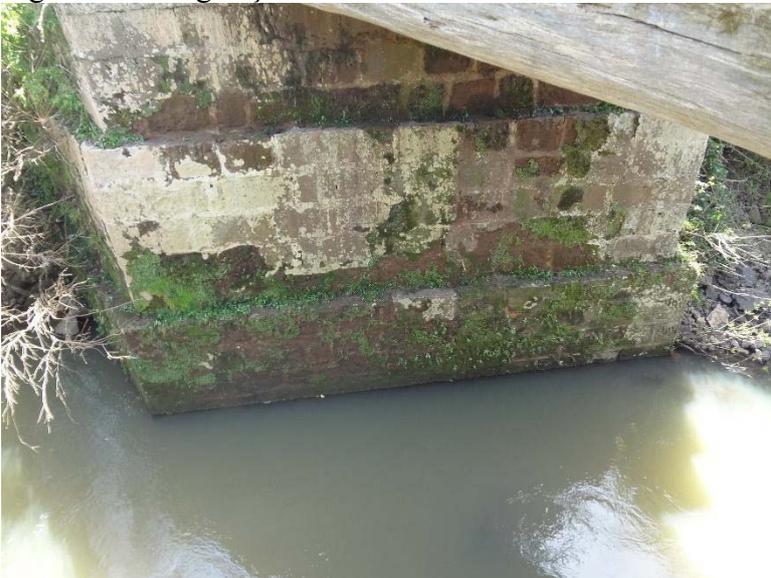
Os encontros da OAE e o pilar central, são construídos com alvenaria de pedras de areia assentados com argamassa de cimento. Verificou-se a ausência de fissuras e outras formas de manifestações patológicas nesta parte da OAE, havendo apenas a presença de vegetação e líquens crescendo junto a alvenaria (FIGURA 28). Porém, na base do encontro evidencia-se o início do processo de erosão da junta de assentamento dos blocos.

Figura 28 – Vegetação no encontro

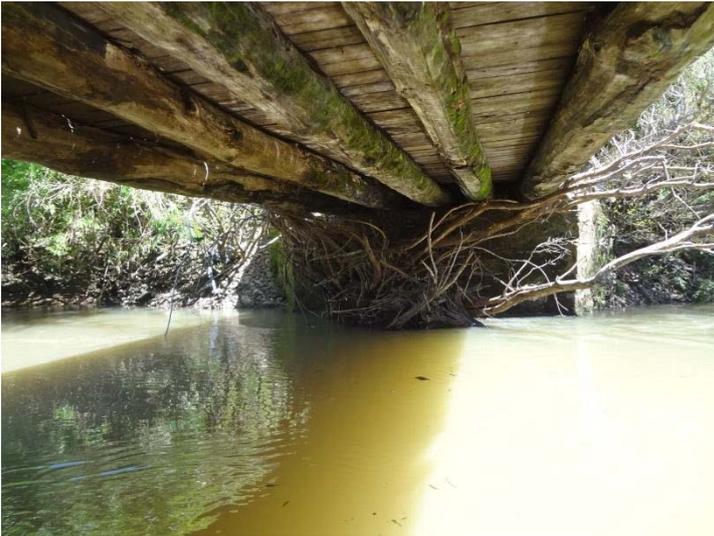
Figura 30 - Retenção de detritos na OAE

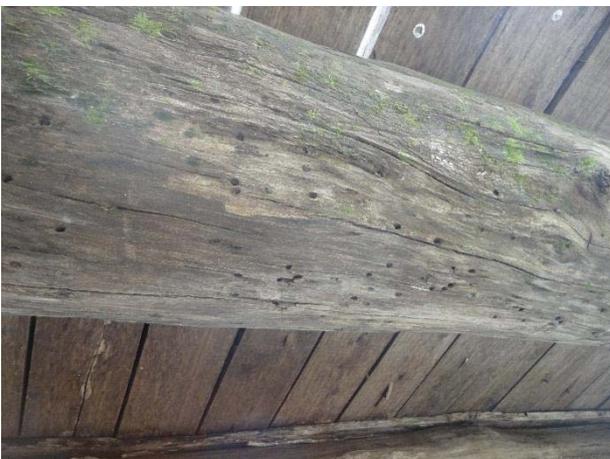
Figura 31 – Infestação de insetos

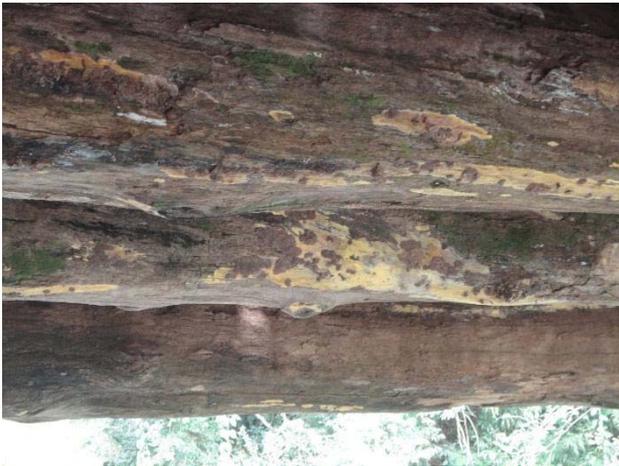
Em outras regiões das vigas verifica-se a presença de fungos e musgo. Um ponto importante a ser destacado é que quando há a presença desses agentes agressivos, a madeira entra em um processo de apodrecimento, devido a umidade que fica retida junta a ela (FIGURA 32).

Figura 32 – Fungos e musgo na estrutura

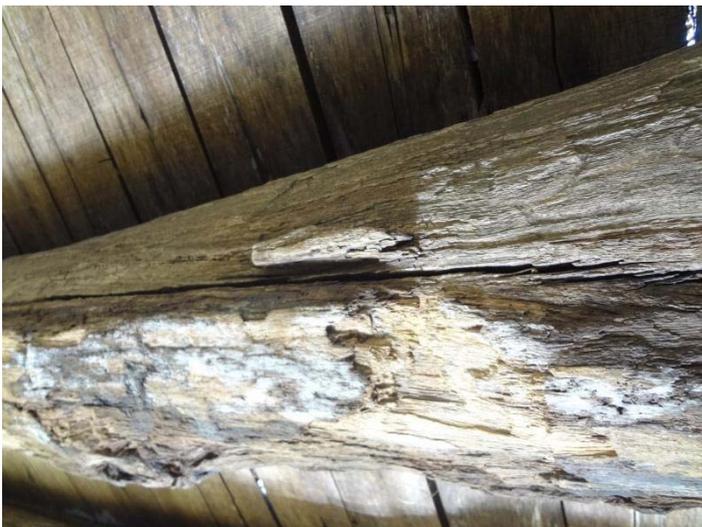
A Figura 33 mostra um caso comum encontrado nas vigas de madeira, as fissuras por dilatação e retração térmica sofrida com o passar do tempo. Esse tipo de fissura apesar de reduzir significativamente a resistência, é porta de entrada e o caminho para a ocorrência de outras manifestações patológicas.

Figura 33 - Fissuras devido a dilatação térmica

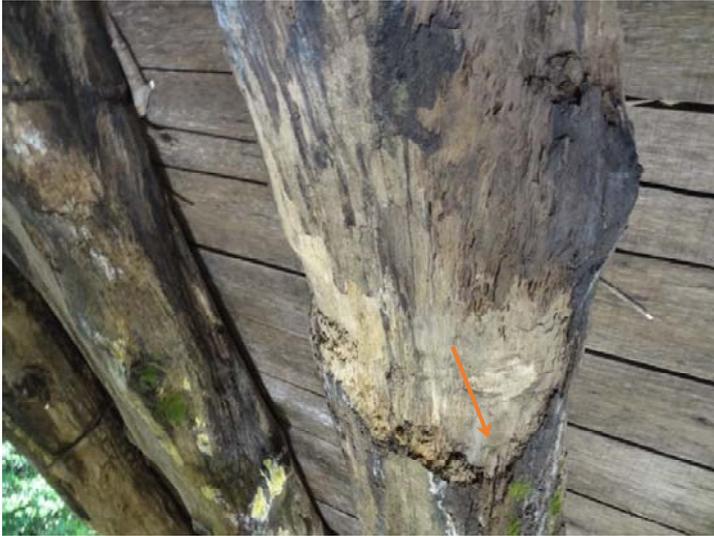
A Figura 34 mostra um ponto onde o avanço do apodrecimento causou a redução da seção portante de uma das vigas da ponte, caso venha a progredir, a redução da capacidade de carga desta viga pode vir a causar a ruína da obra.

Figura 34 - Redução de seção da viga

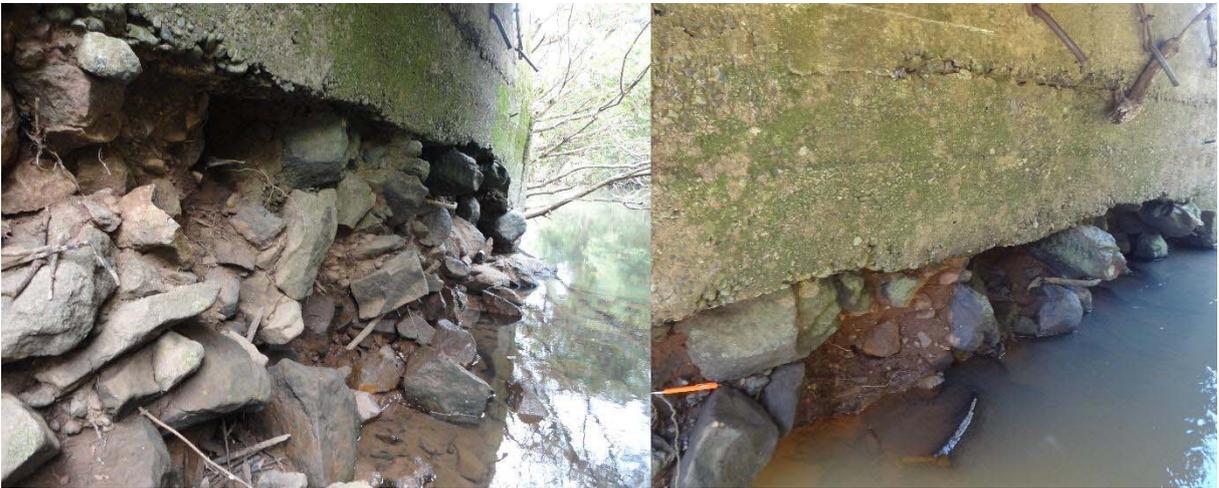
Os encontros são em alvenaria de pedras tendo base de concreto armado. A Figura 35 mostra o avanço do processo de erosão abaixo da base de concreto armado, a foto da esquerda é de 30 de março de 2019 e a direita o mesmo ponto em 10 de outubro de 2019.

Figura 35 – Erosão do solo sob o encontro

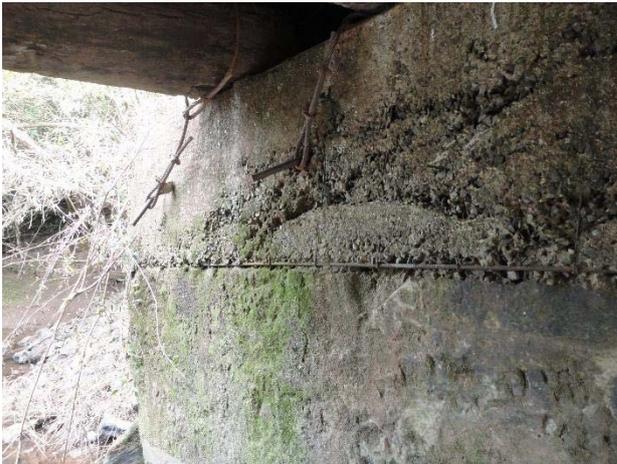
Observa-se a presença de vegetação e líquens ao longo dos dois encontros. Na Figura 36 é possível ver pontos onde devido à má vibração do concreto durante a concretagem formam nichos, e esta manifestação patológica, se tornou porta de entrada para a corrosão da armadura, que encontra-se exposta, outro motivo para isso é a falta de cobrimento mínimo, ou seja, a ausência do uso de espaçadores na concretagem.

Figura 36 – Nicho de concretagem

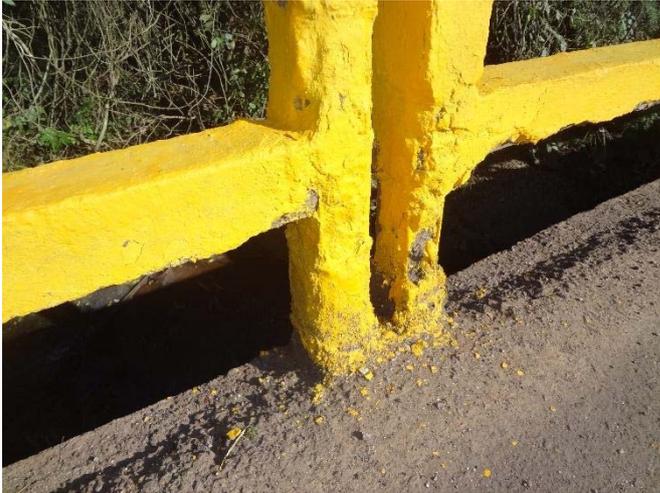
Figura 38 – Deslocamento do concreto nos guarda-corpos.

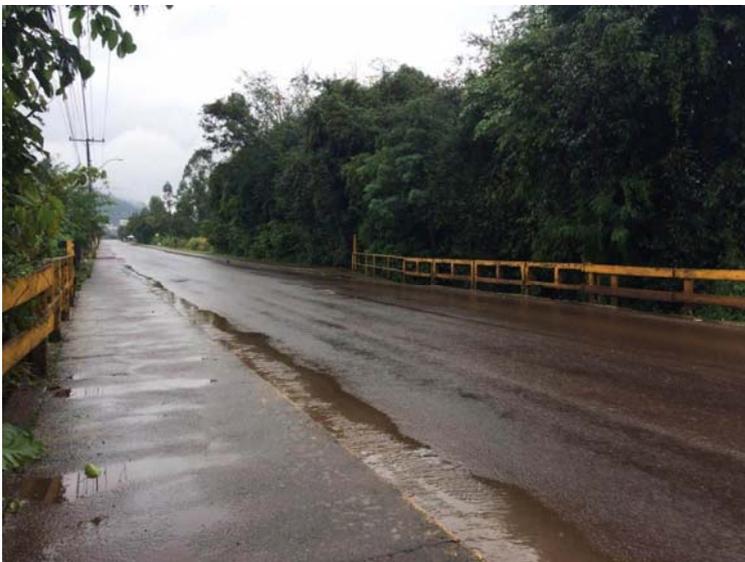
Figura 39 – Ineficiência do sistema de drenagem

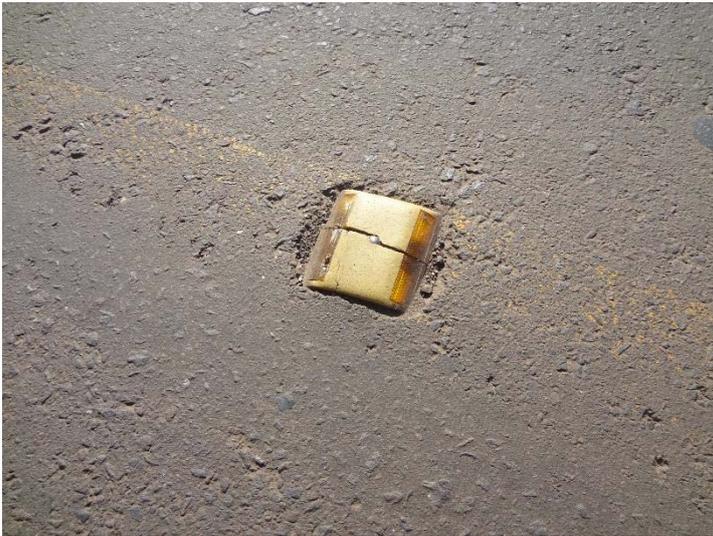
Figura 40 – Sinalização horizontal em más condições

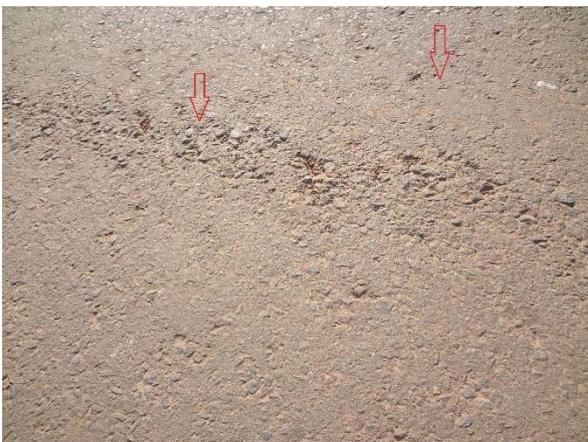
Figura 41 – Desgaste por abrasão

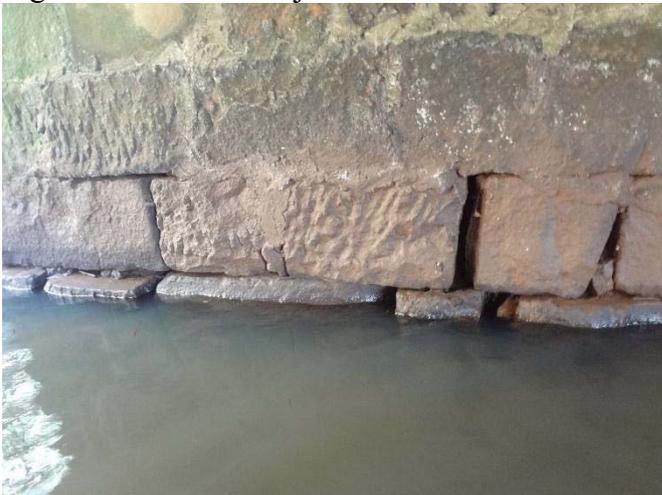
Figura 42 – Erosão da junta de assentamento

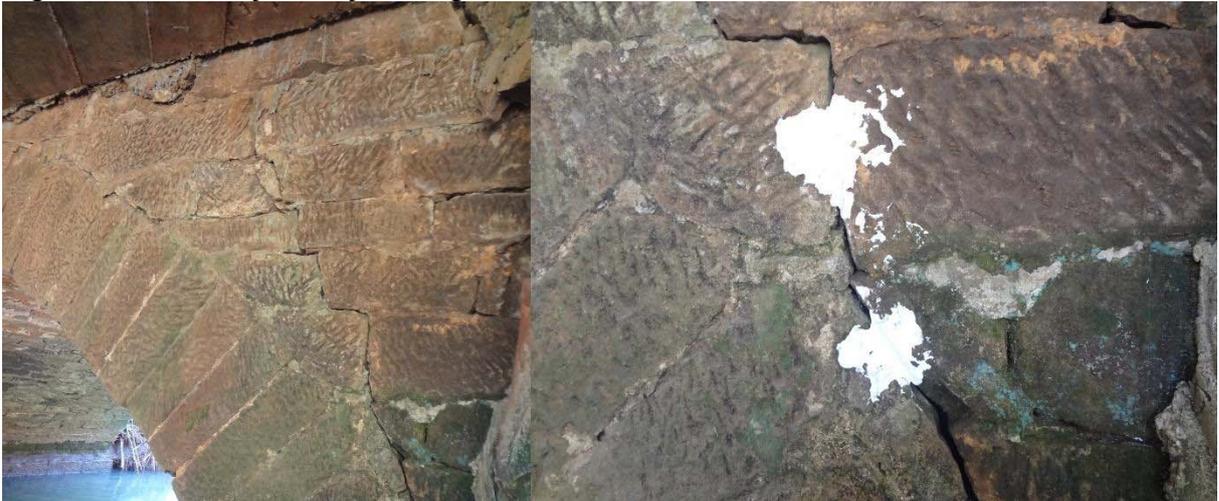
A mesma hipótese de recalque é aplicável a fissura apresentada na Figura 43 que percorre a junta de assentamento devido esta ser mais frágil que os blocos de pedra. A fissura pode ser classificada como brecha pois possui pontos onde supera os 10mm. Sobre a brecha encontrada foi aplicada a camada de gesso, como citado no capítulo 3, para monitoramento.

Outra possibilidade como mostra Sartori (2008), é de que a fissura apresentada na também pode ser decorrente do excesso de carga aplicada sobre a OAE, ou ainda ser decorrente do deslocamento dos blocos citados anteriormente, para um diagnóstico mais

Figura 43 - Fissura junto à junta argamassada

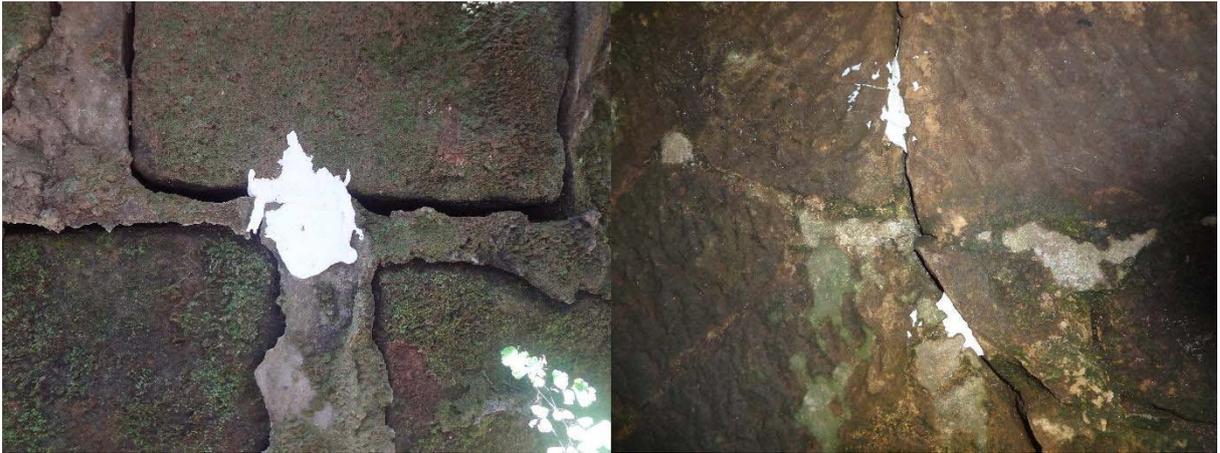
Após o período de 20 dias a tarja de gesso encontra-se sem fissuras e sem se desprender de qualquer face da brecha (FIGURA 44). Desta forma fica constatado que as brechas encontradas não estão se movimentando, ou seja, estão estáveis. Vale ressaltar que devido ao tráfego de veículos pesados, as OAE podem vibrar com a passagem desses veículos, e no caso estudado, o não rompimento do gesso indica rigidez e estabilidade da ponte.

Figura 44 – Monitoramento das fissuras

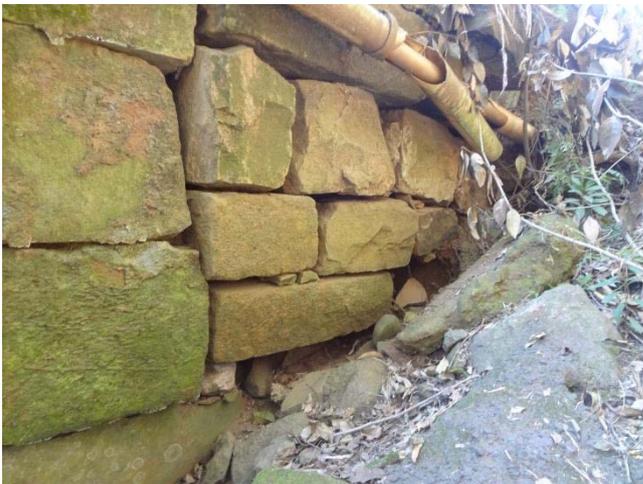
Figura 45 - Ausência de argamassa de assentamento

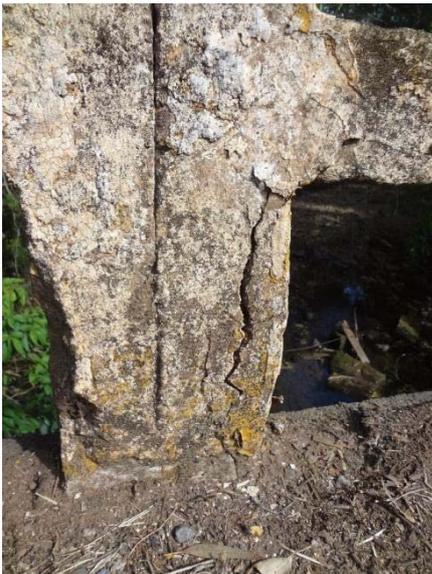
Figura 47 - Deslocamento do concreto devido a corrosão acentuada

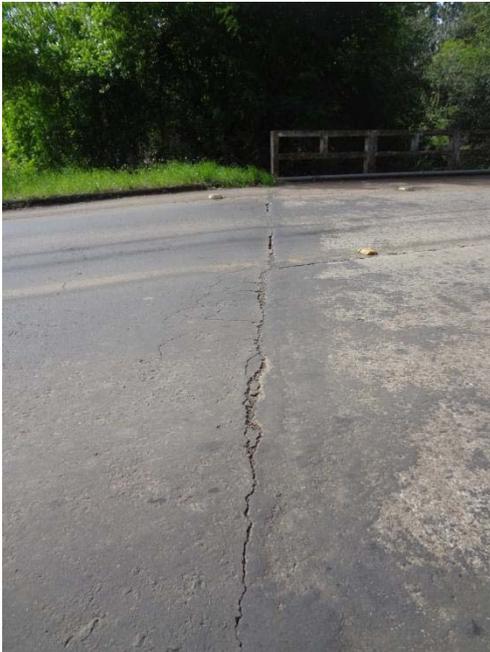
Figura 48 - Fragmentação do concreto asfáltico junto a junta

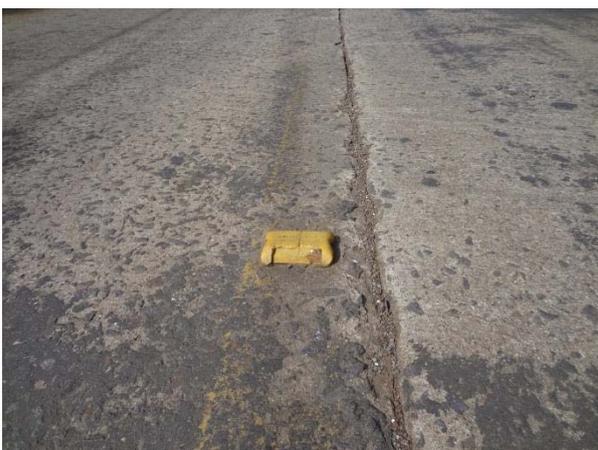
Figura 49 - Junta de dilatação central

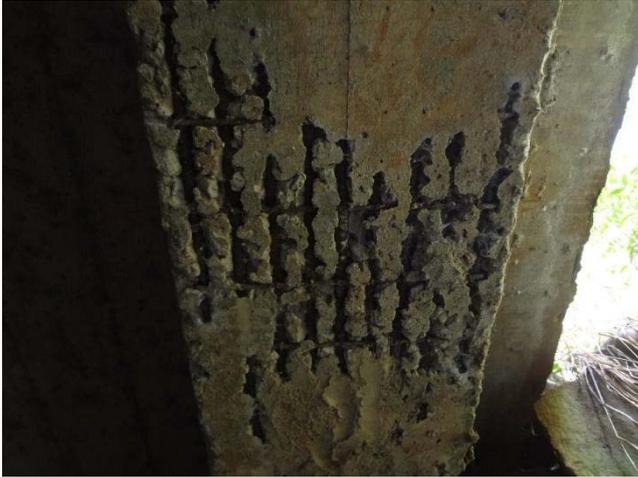
Figura 50 - Nicho de concretagem

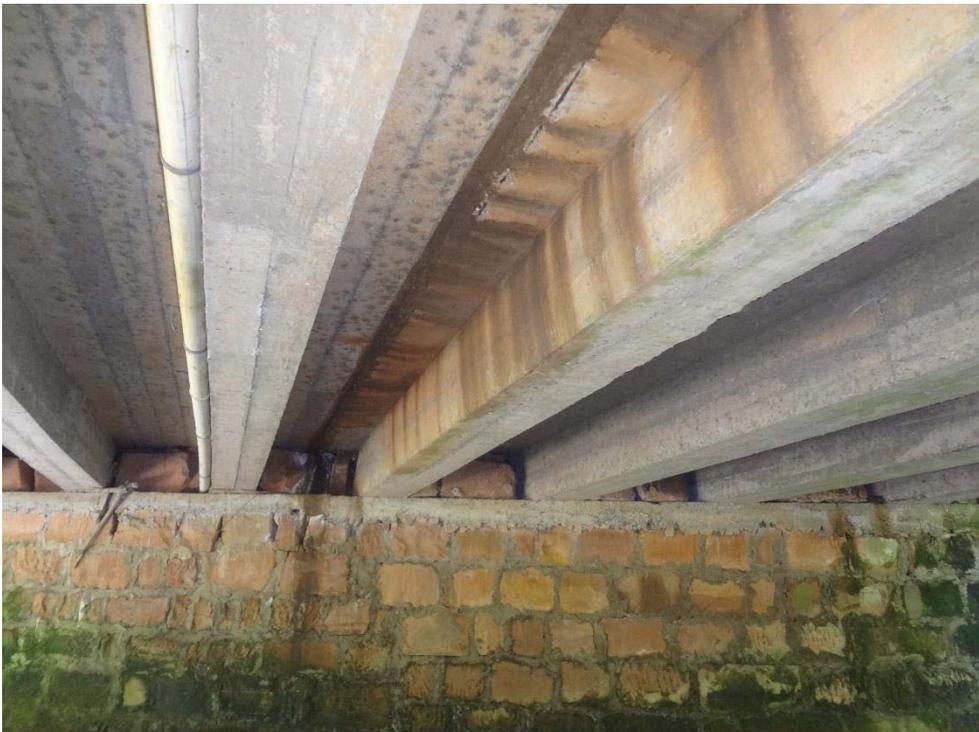
Figura 51 - Infiltração pela junta de dilatação

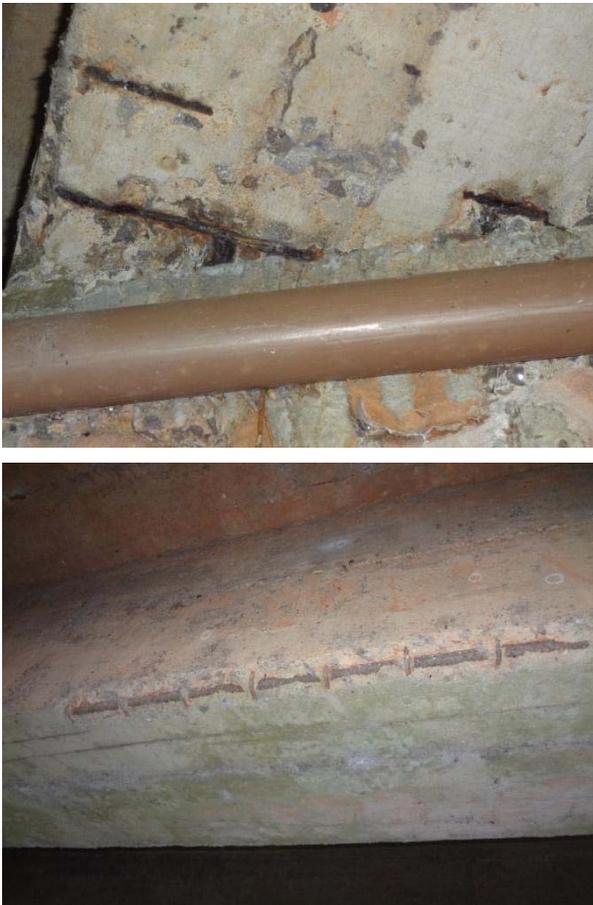
Figura 52 – Pontos com armadura aparente

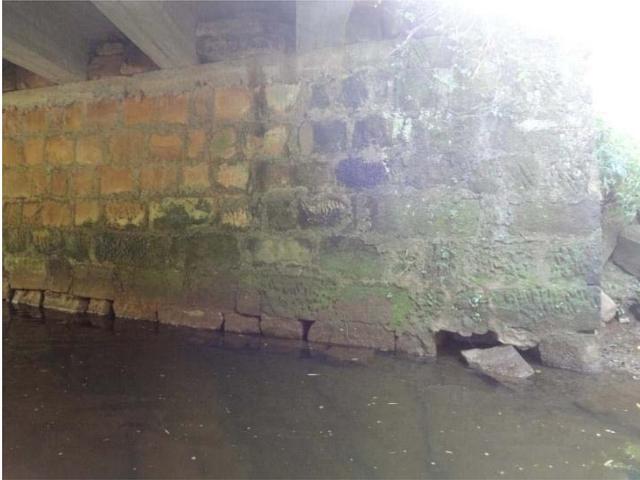
Figura 53 - Desprendimento de parte do encontro

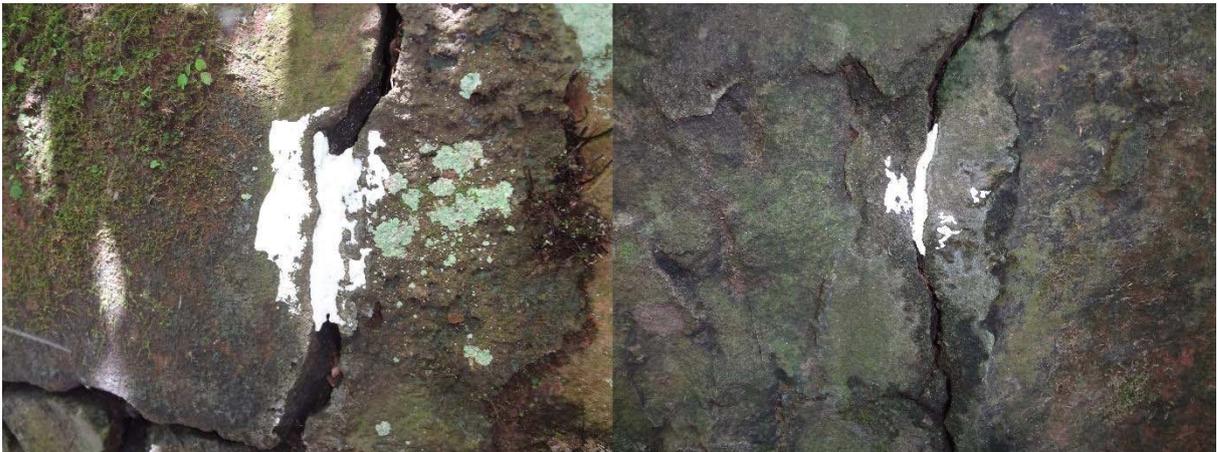
Figura 54 – Retorno do monitoramento de fissuras

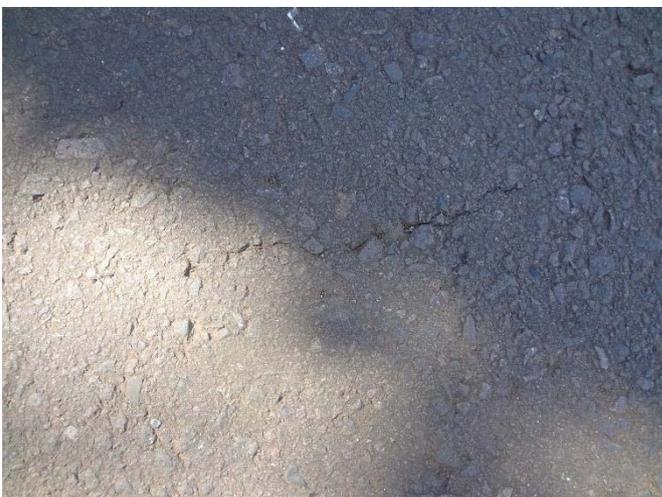
Figura 56 – Fissura do pavimento asfáltico

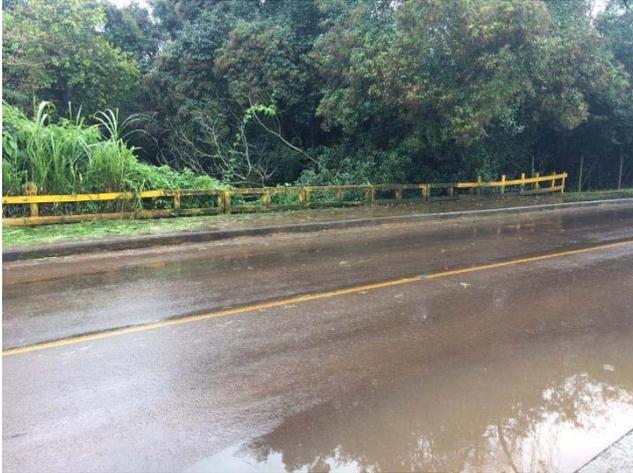
Figura 57 – ineficiência do sistema de drenagem

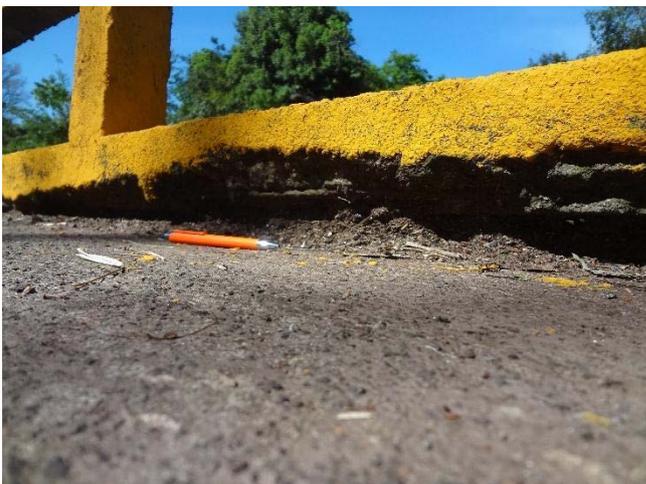
Figura 58 – Deslocamento do concreto do guarda-corpo

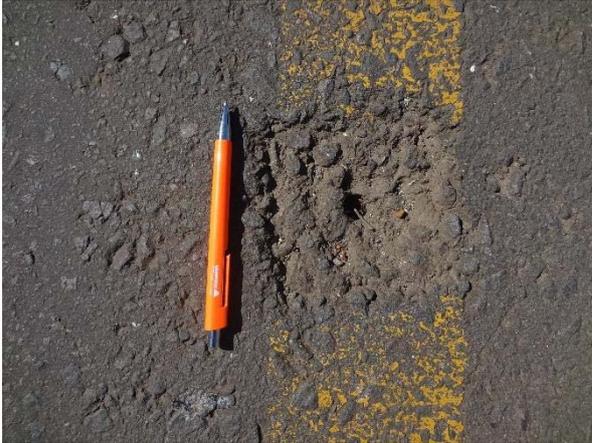
Figura 59 – Ausência de tachinha

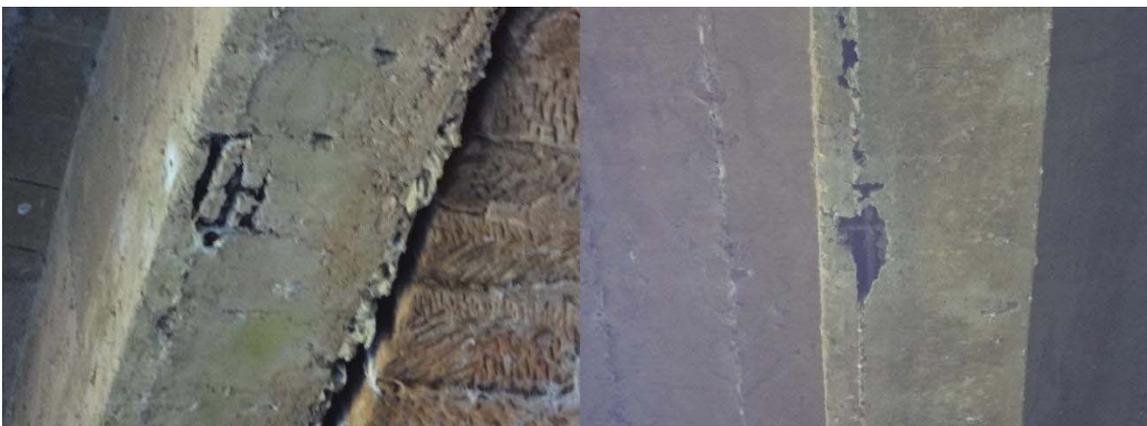
Figura 60 - Nichos de concretagem em vigas

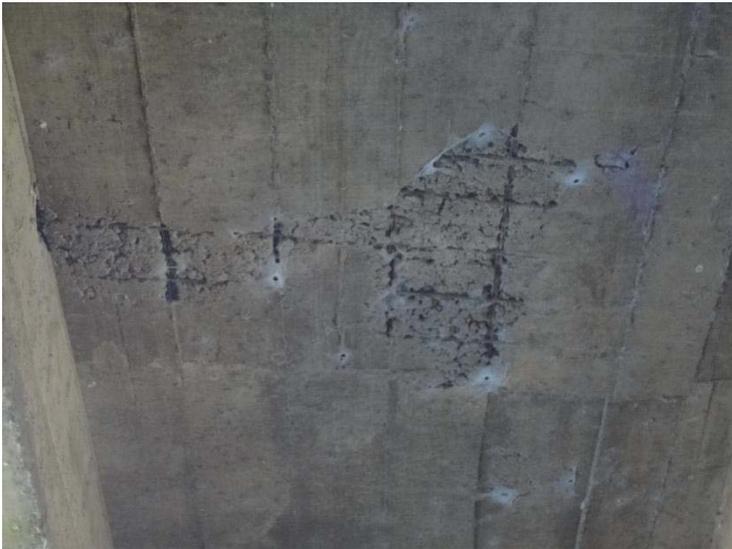
Figura 61 - Armadura do tabuleiro aparente

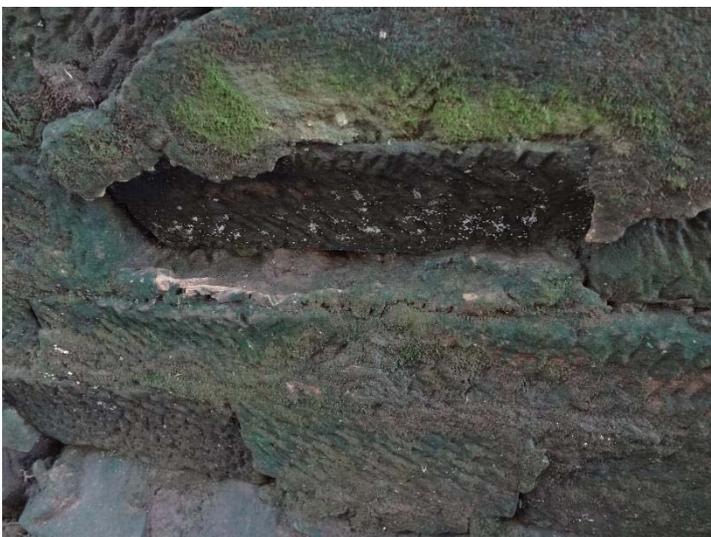
Figura 62 - Presença de líquens no arco

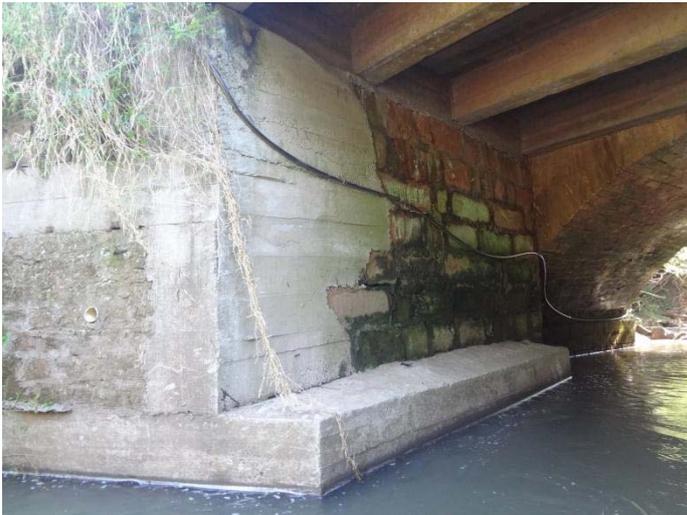
Figura 63 - Reforço do encontro com concreto armado
