UNIVERSIDADE DO VALE DO TAQUARI  
CURSO DE ENGENHARIA CIVIL

**DETERMINAÇÃO DO ÍNDICE DE SEGURANÇA POTENCIAL EM  
RODOVIAS PEDAGIADAS E NÃO PEDAGIADAS DO RIO GRANDE  
DO SUL**

Projeto de Monografia apresentado na disciplina de Trabalho de Conclusão de Curso II, do curso de Engenharia Civil, da Universidade do Vale do Taquari - Univates, como parte da exigência para a obtenção do título de Engenheira Civil.

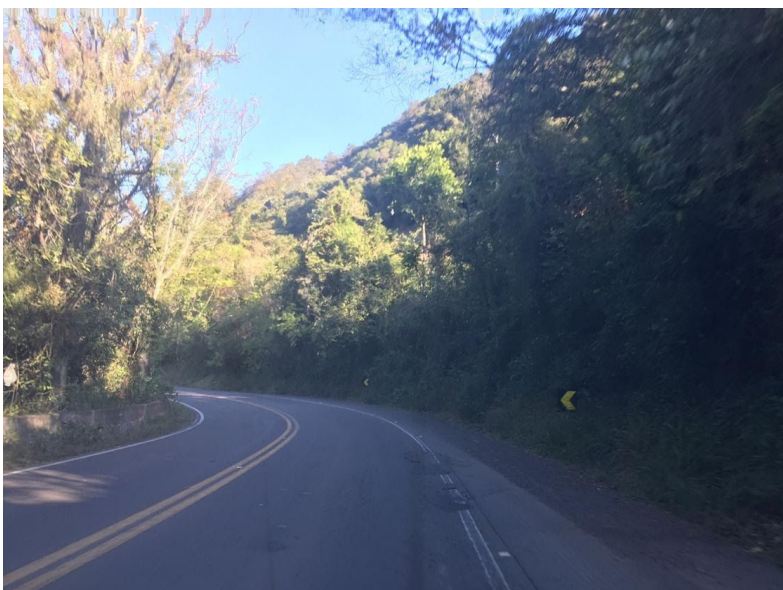
Figura 9 - Má sinalização

Nas curvas, não há muitos balizadores, levando em conta que os taludes laterais possuem alturas elevadas. Como existe uma grande quantidade de curvas, na qual não é possível se ter muita visibilidade da pista contrária, às oportunidades de ultrapassagem também são poucas, Segundo Nodari (2003), o que pode ajudar na visibilidade é a retirada do excesso de vegetação e remoção de obstáculos.

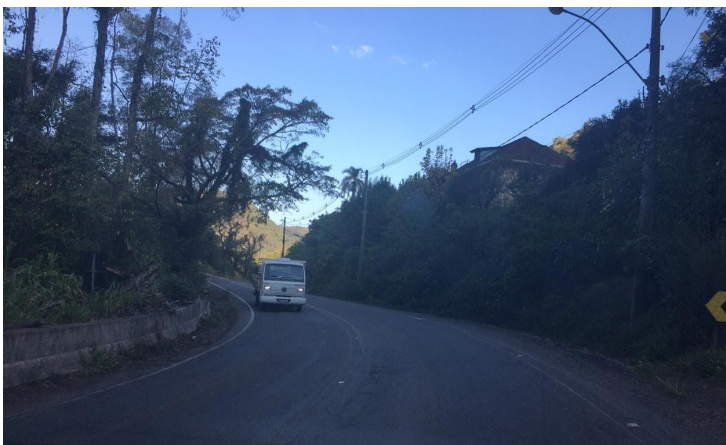
Figura 10 - Sinalização horizontal

De acordo com Oliveira (2019), as linhas de centro e de bordo podem reduzir em até 20 % o número de acidentes, pois a sinalização horizontal pode auxiliar na redução da velocidade dos veículos. O Contran (2017), cita que a sinalização

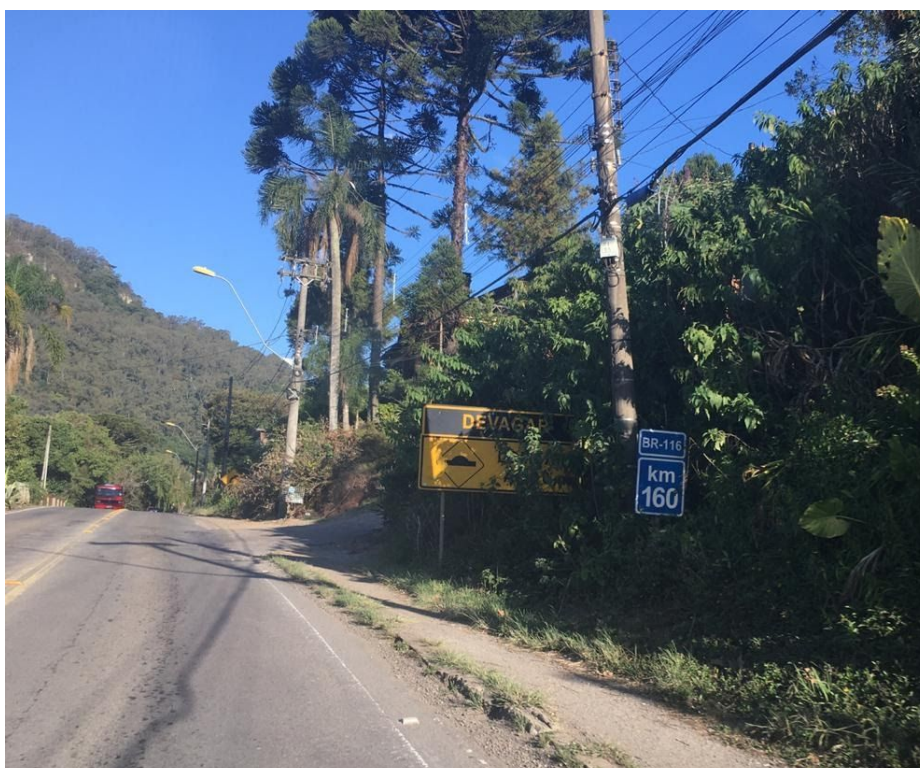
Figura 11 - BR-116 km 160

Segundo o Contran (2014), as placas devem sempre ser mantidas na posição correta, limpas e legíveis, assegurando que a vegetação e outras intervenções venham a prejudicar a sinalização. Ainda, de acordo com o Manual da Agência Nacional de Transportes Terrestres (ANTT, 2016), não deve haver vegetação com

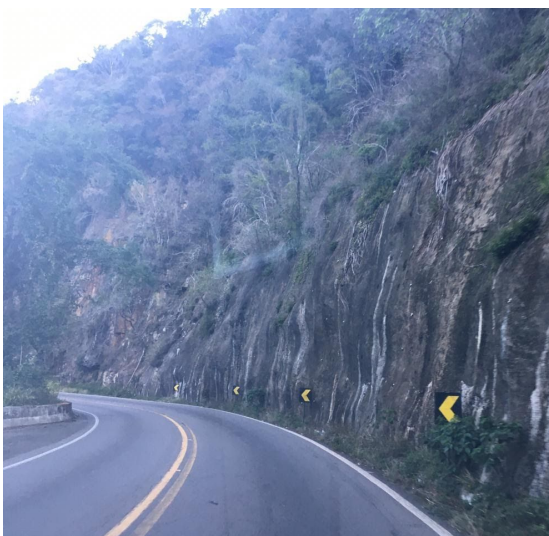
A Figura 12, retrata a grande periculosidade dos taludes nas laterais da pista.

Figura 12 - Taludes

Gerscovich (2016), cita que os taludes formam a divisa lateral do corpo da estrada. É imprescindível que eles sejam estáveis para a segurança do tráfego, sendo por isso que deve-se ter um profundo estudo de estabilidade e estudos geotécnicos. Segundo o Manual de projeto geométrico de rodovias rurais (1999, DNER), os taludes suaves são melhores para a segurança e conforto dos motoristas e pedestres, podendo ainda, ser reduzida a necessidade de defensas metálicas.

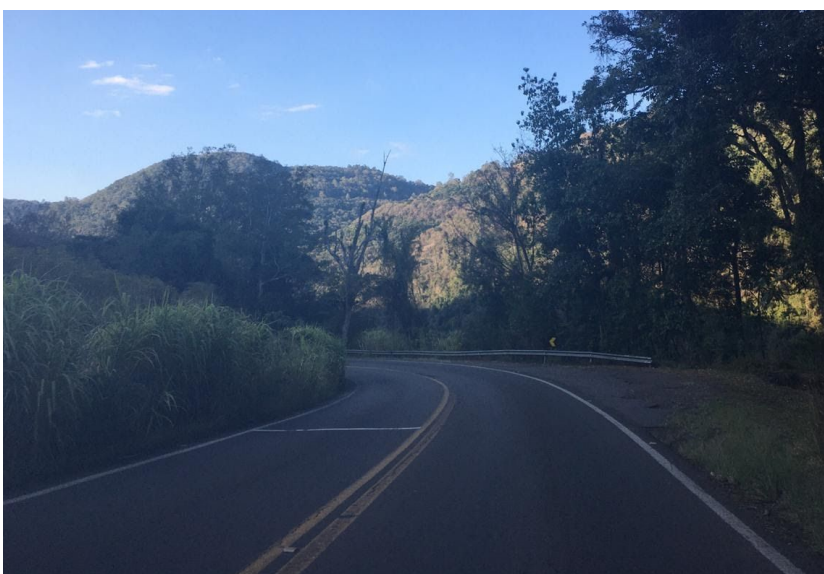
Figura 13 - Acostamento

De acordo com o Manual de implantação básica de rodovia (2010, DNIT), o acostamento é a faixa que vai da borda do pavimento até a vala, é destinado a proteger a borda do pavimento, para que os veículos possam estacionar, serve como pista de emergência, local de serviço para a conservação da via e como local para pedestres transitarem. Quando o segmento não possui acostamento, existe uma grande chance de ocorrer mais acidentes.

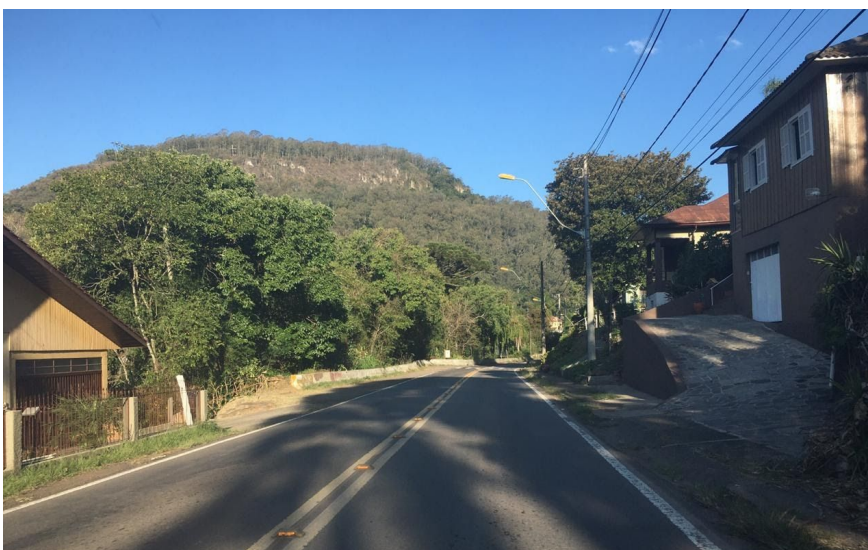
Figura 14 - Acostamento BR-116

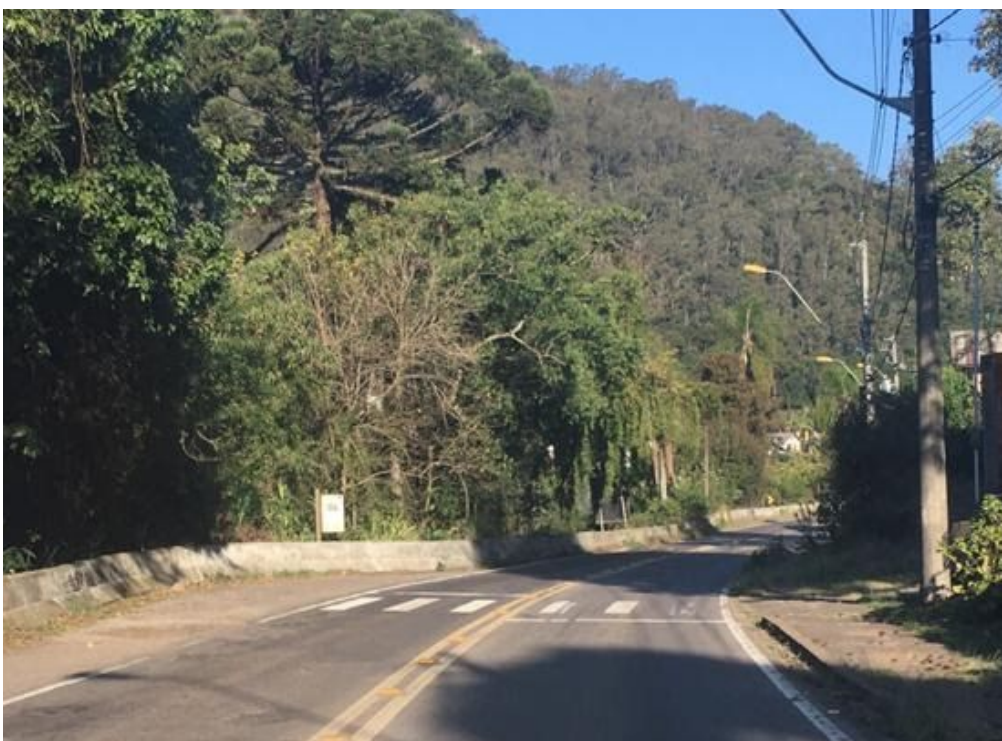
Figura 15 - Faixa de pedestre

Conforme o Manual de Segurança de Pedestres (2013), os cruzamentos estão ligados a grandes taxas de atropelamentos e lesões. As interseções que não apresentam sinalização aumentam isso, pois os pedestres podem se confrontar com veículos em alta velocidade. Por este fato, em alguns casos, a única maneira dos pedestres indicarem que querem atravessar é ficar em pé em frente a faixa de pedestres.

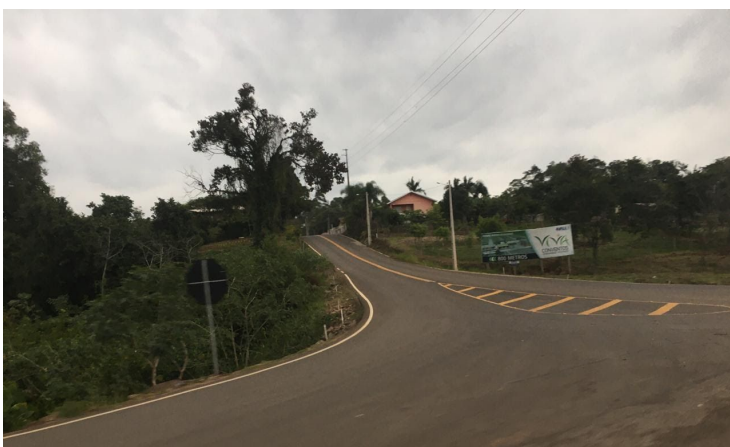
Figura 16 - Ausência de iluminação na interseção

Conforme o DNIT (2015), a interseção é o local onde duas ou mais vias se interceptam, e são nelas que ocorrem grande número de acidentes, pois é o ponto do sistema viário onde o fluxo de tráfego entre em conflito mais regularmente. Apesar de ocupar apenas 4 % da quilometragem total de estradas federais e estaduais, é nestes locais que ocorrem cerca de 53 % dos acidentes. Ainda, segundo Nodari (2003), uma medida bastante utilizada para diminuir problemas de segurança nos cruzamentos durante a noite, é o emprego de iluminação artificial.

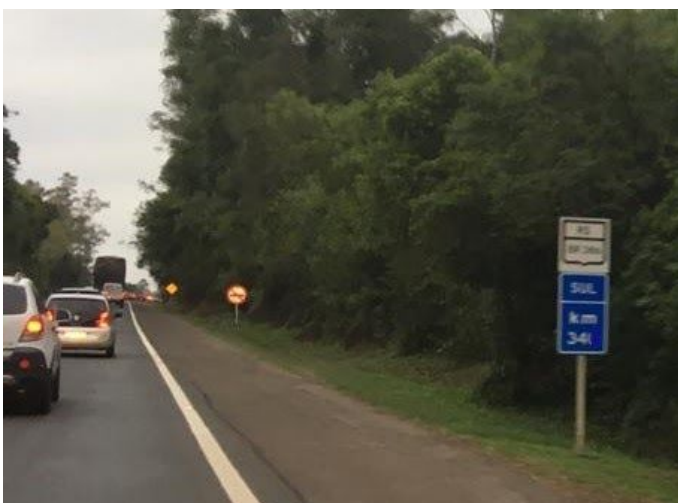
Figura 17 - BR-386 km 341

Em geral, a BR-386 é uma rodovia que garante qualidade ao usuário, levando em conta o fluxo de veículos. Segundo o Manual de Projeto e Práticas Operacionais para Segurança nas Rodovias (DNIT, 2010), é necessário fornecer a oportunidade de ultrapassagem sempre que possível em um trecho de rodovia. Principalmente

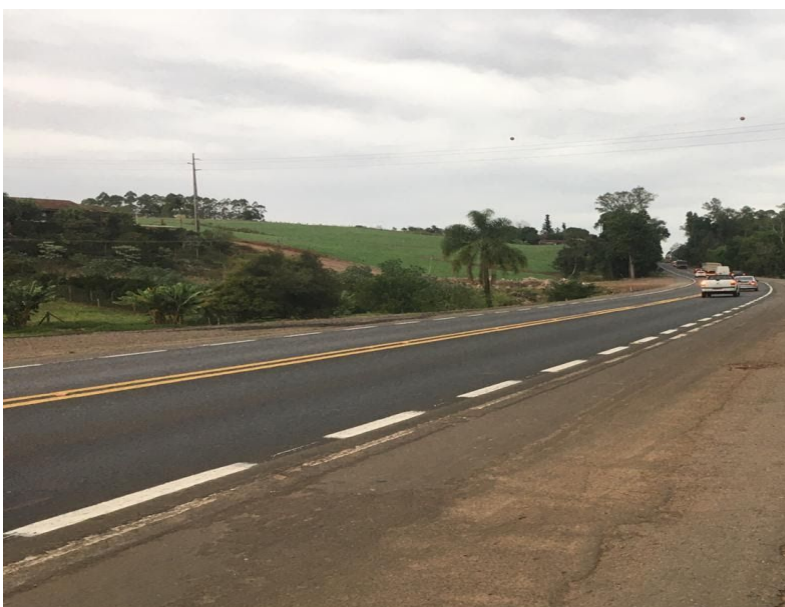
Figura 18 - Ultrapassagem BR-386

Examinando a Figura 18, nota-se que não há muitas possibilidades de ultrapassagem, principalmente pelo fato de o condutor não ter uma boa visibilidade da pista contrária. De acordo com Nodari (2003), rodovias rurais de pista simples que possuem excessivo fluxo de veículos, geralmente apresentam ausência de oportunidades de ultrapassagem adequadas. Para solucionar isto, a duplicação é bastante efetiva. Como citado anteriormente, a concessionária que administra a rodovia já possui projetos para duplicação deste trecho.

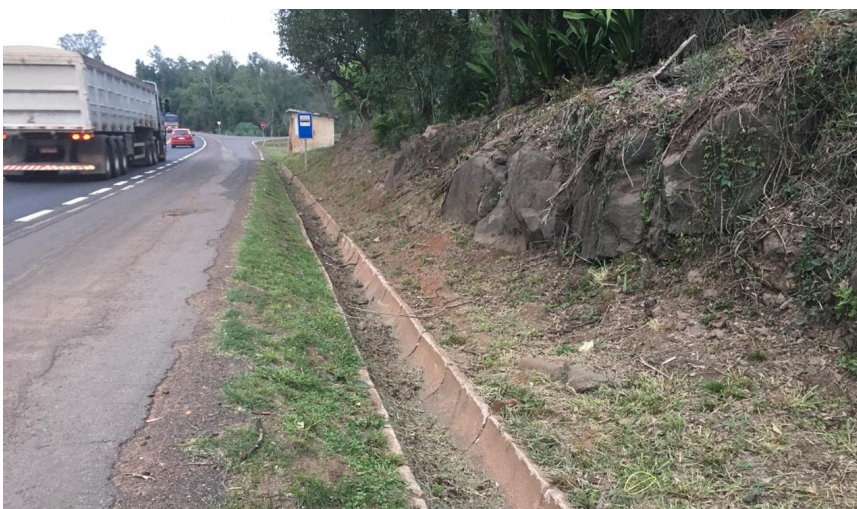
Figura 19 - Talude BR-386

Segundo o DNER (1997), o acostamento é um trecho que faz parte da pista de rolamento, com a finalidade de dar suporte ao pavimento e um auxílio contra os efeitos de erosão, sendo possível visualizar que há uma degradação do pavimento neste local, possivelmente por efeito do intemperismo. Ainda, para Nodari (2003), caso a pista não possua uma ciclovia ou local adequado para circulação de pedestres, deve-se avaliar o acostamento como um local de circulação destes. Também é possível ver que há drenagem na pista, o que evita a formação de

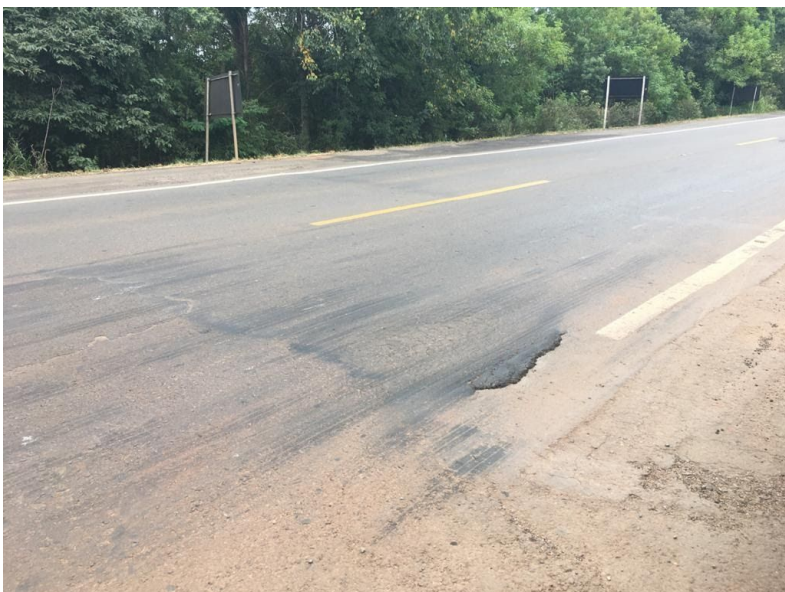
Figura 20 - Ondulação RSC-453

Conforme a CNT (2018), a ondulação é o movimento plástico do revestimento. Nodari (2003) aponta que este defeito implica em grande parte do número de acidentes que ocorrem a cada ano, principalmente para caminhões, pois perdem facilmente o controle do veículo podendo gerar deslocamento de carga e/ou capotamento. Segundo o DNER (1997), a ondulação é um defeito irreversível e com alto custo de reparação, devido a falha da estrutura de suporte da fundação do pavimento.

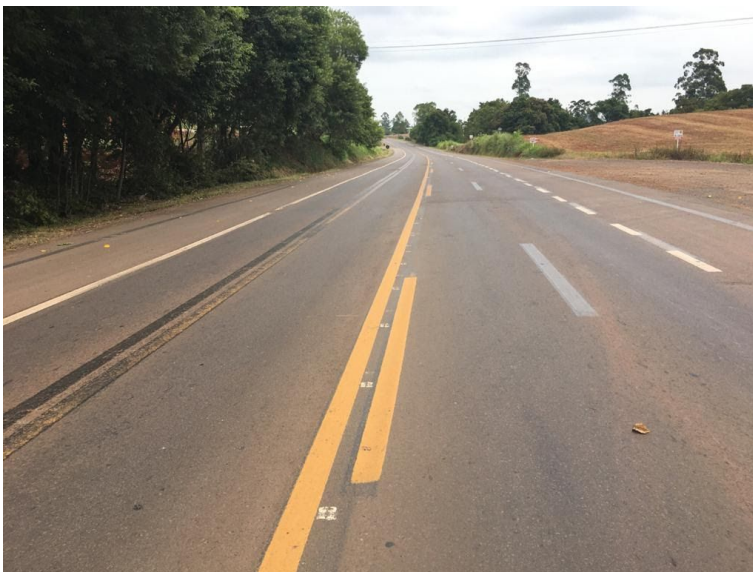
Figura 22 - Linhas de divisão de fluxo RSC-453

Segundo a norma do DNIT 100/2018 – ES (DNIT, 2018), para que a sinalização horizontal forneça segurança e conforto aos usuários, a sinalização deve conduzir o deslocamento dos veículos em função da geometria da via, obstáculos e das reduções de velocidade decorrentes de travessias de pedestres. A norma também cita que para a remoção de demarcações já existentes, deve-se realizar o lixamento, fresagem, hidrojateamento, queima ou jateamento a seco com autoaspiração, e não sobrepor a demarcação antiga com tinta preta.

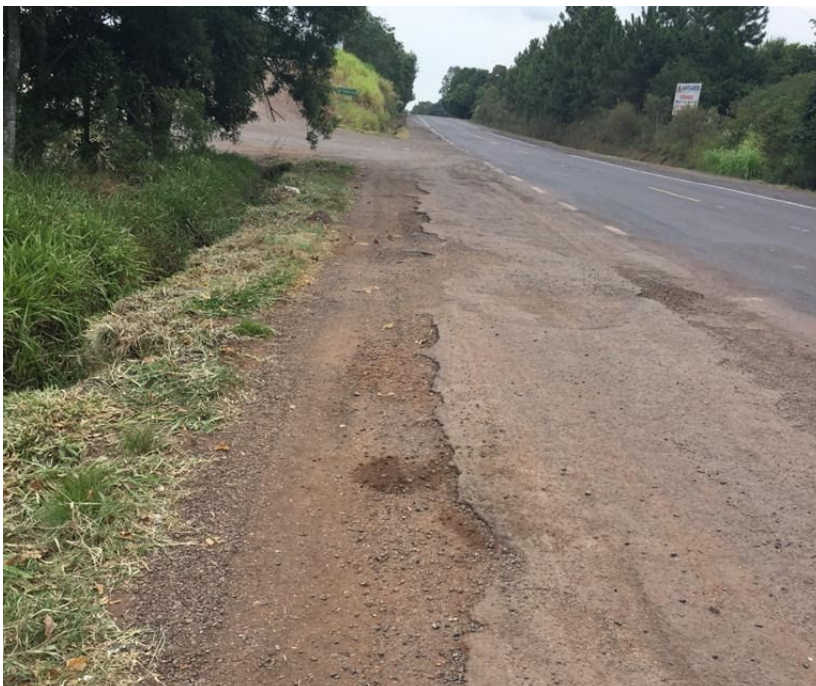
Figura 23 - RSC-453 acostamento

Como o Manual de Projeto e Práticas Operacionais (DNIT, 2010), especifica, a presença de pedestres e ciclistas em vias rurais é cada vez mais comum, por isso, é necessário que projetem as rodovias para atender a esta demanda. Com relação a segurança, um dos principais itens utilizados no seu desenvolvimento é a pavimentação do acostamento e o seu desnível com relação a pista de rolamento.

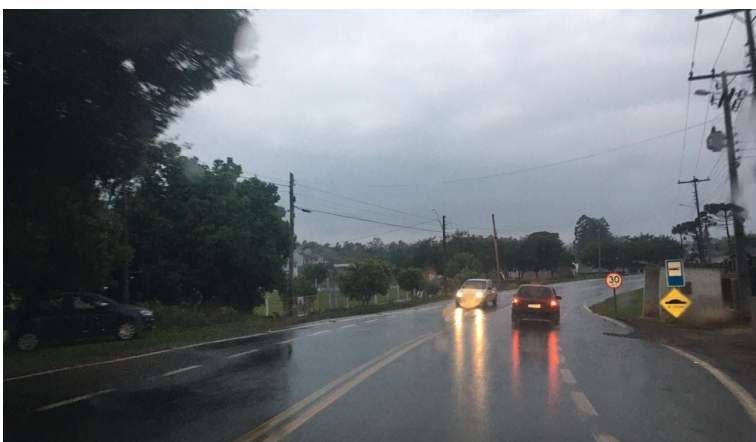
Figura 24 - Espelhos da água ERS-413

De acordo com o Manual de Drenagem de Rodovias (DNIT, 2006), a principal função da drenagem é eliminar a água que atinge o corpo estradal, para captá-la e conduzi-la para locais que não afetem as condições da via. É imprescindível que o responsável pelo projeto de uma rodovia saiba da importância da drenagem para garantir a qualidade da via e a segurança dos condutores.

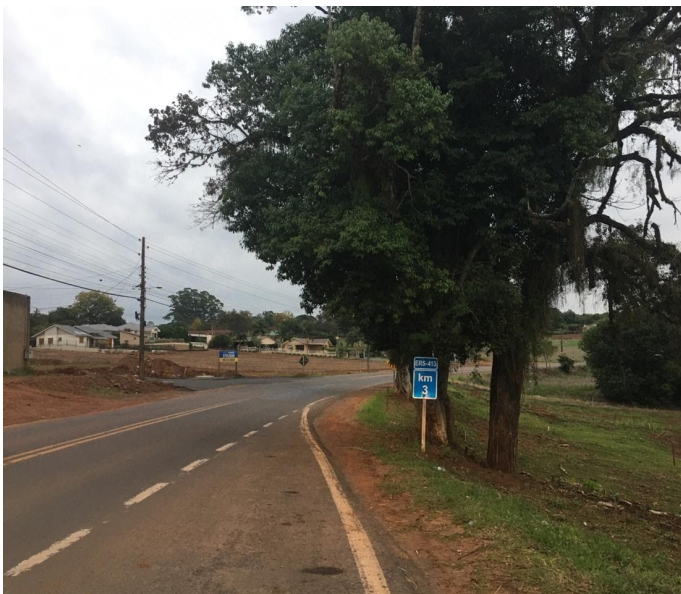
Figura 25 - ERS-413 km 3

Segundo o Manual de Projeto e Práticas Operacionais (DNIT, 2010), a pintura do pavimento e as tachas tem a função de estabelecer o veículo corretamente na via, além disso, as tachas devem ser da cor amarela na divisão das pistas e brancos para fluxo da mesma direção.

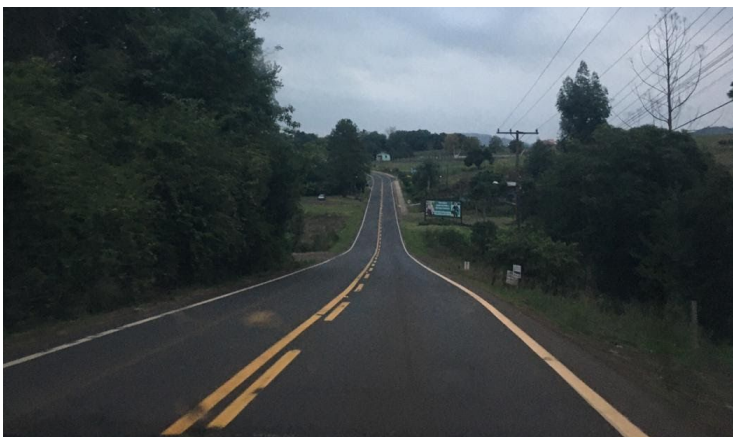
Figura 26 - Ausência de acostamento

A maior parte da rodovia não possui acostamento, e quando possui, ele não está em boas condições, principalmente por ter bastante circulação de ciclistas e pedestres. Conforme Antas et al. (2010), a largura desejável do acostamento irá depender da velocidade diretriz, da composição e da quantidade de tráfego. Sendo assim, para que cumpra o seu propósito, a largura ideal seria aquela que possibilita o estacionamento do veículo e lugar para um homem trabalhar ao seu lado.

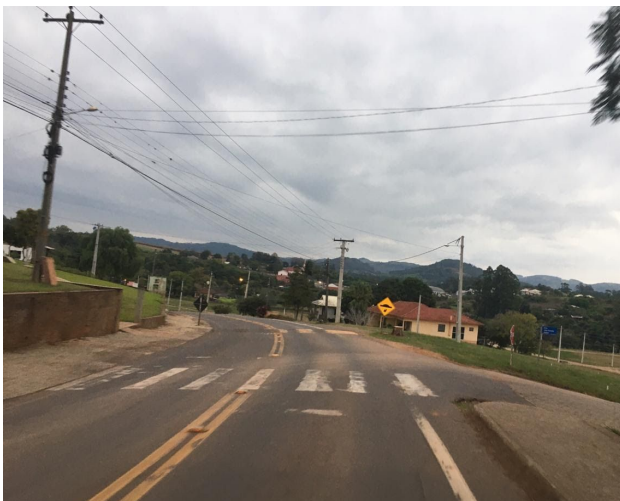
Figura 27 - Faixa de pedestre ERS-413

Nodari (2003), cita que para uma travessia ser segura, ela deve fornecer brechas na circulação de veículos em tempo suficiente para que o pedestre termine a travessia. Quando essas brechas não acontecem, adota-se algum mecanismo

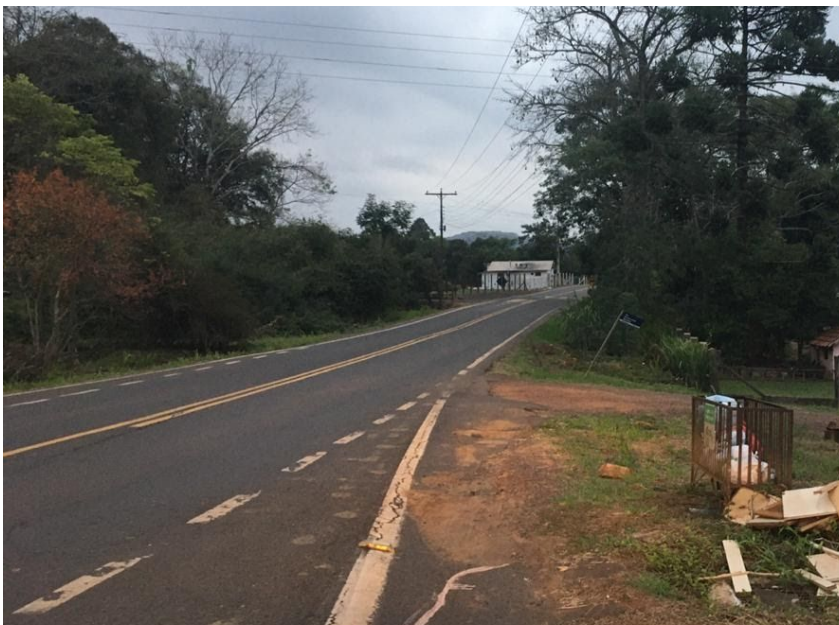
Figura 28 - Acesso a propriedades e comércio lindeiro

De acordo com Nodari (2003), as manobras realizadas para acessos e travessias são grandes fontes de conflitos entre veículos e, conseqüentemente, fonte potencial de acidente. A finalidade do controle de acessos é aprimorar as condições de segurança, reduzindo os pontos onde os veículos podem sair, atravessar a rodovia ou entrar. Ela ainda afirma, que a taxa de acidentes é crescente em relação ao aumento do número de entradas a propriedades lindeiras.
