## ANÁLISE DAS MANIFESTAÇÕES PATOLÓGICAS EM PONTES NO MUNICÍPIO DE TEUTÔNIA/RS

Rodolfo Luís Winkel, Rebeca Jéssica Schmitz

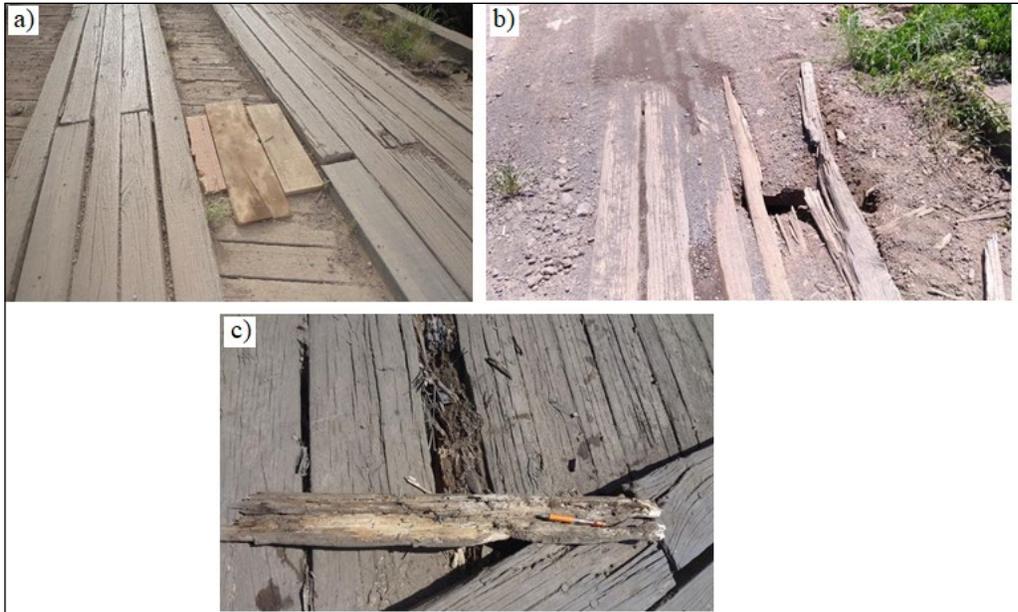
Em se tratando da questão estrutural e da durabilidade da ponte 1, vê-se que o tabuleiro, assim como os componentes metálicos que fazem parte deste, apresentam sinais de desgaste por abrasão decorrente do tráfego. Na Figura 1, destaca-se em vermelho um buraco na pista decorrente do avançado nível de apodrecimento da madeira do tabuleiro. Em certos pontos, Figura 2a, existem reparos recentes no tabuleiro justamente para selar outros buracos, mas estes reparos não representam uma melhora significativa, sendo apenas uma solução de curto prazo.

Na Figura 2b percebe-se o esmagamento da madeira do tabuleiro devido ao excesso de carga, o mesmo foi relatado por HAACK (2015). Nas vigas e

na parte inferior do tabuleiro é possível encontrar insetos, líquens e fungos na madeira, os quais causam o apodrecimento e perda de resistência (Figura 2c). Além disso, é possível verificar fissuras longitudinais nas vigas, que são decorrentes da expansão e retração da madeira assim como demonstrado em BRITO (2014).

Figura 2 – Tabuleiro da Ponte 1 a) reparos; b) região rompida c) apodrecimento

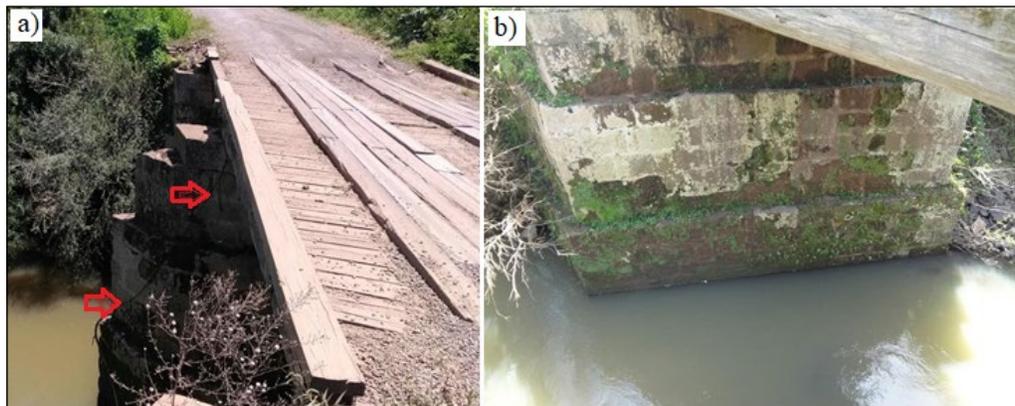
Devido à cheia do arroio Boa Vista sobrepor a ponte, o tabuleiro foi fixado à estrutura por cabos de aço, os quais se encontram entalhados dentro do pilar central, conforme mostra a Figura 3a. Esse tipo de solução é de baixo custo e efetiva, porém não é aconselhável sua execução, devido à existência de métodos mais seguros para tal. Em se tratando dos pilares e encontros não se observa nenhum dano estrutural, há presença de vegetação e líquens crescendo junto a alvenaria conforme mostra a Figura 3b. Entretanto, na base do encontro evidencia-se o início do processo de erosão da junta de assentamento dos blocos.

Figura 3 – a) fixação do tabuleiro na mesoestrutura; b) vegetação nos encontros

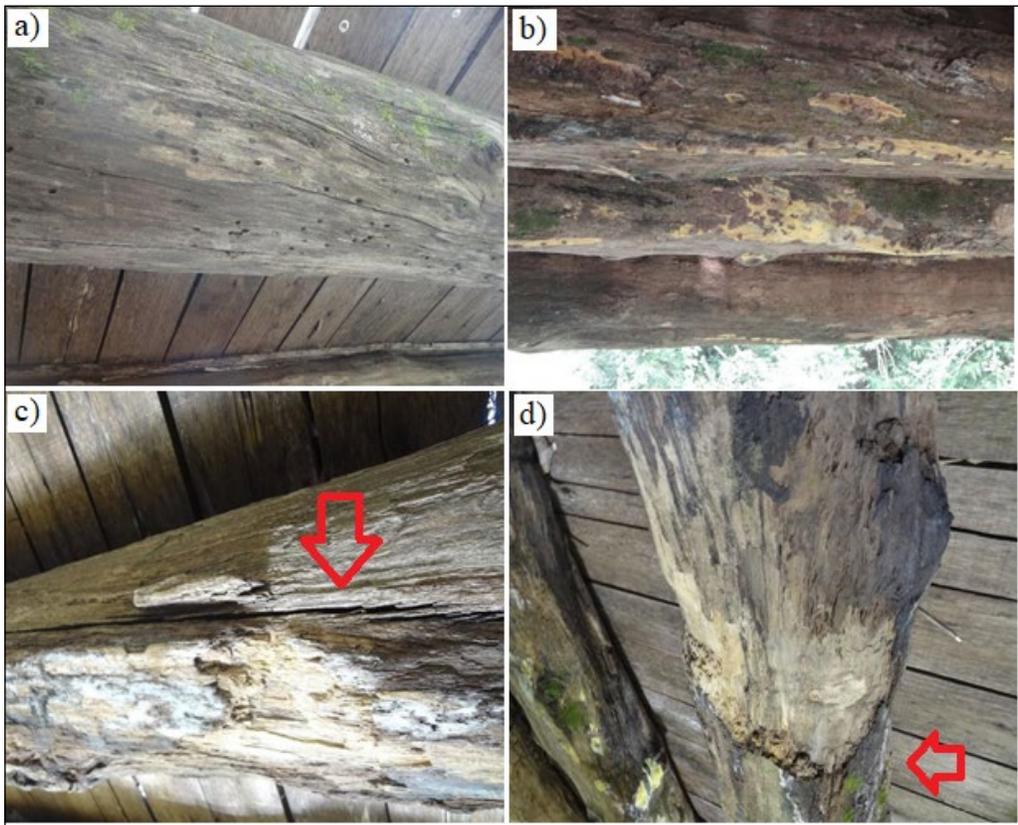
- a) infestação de insetos, caracterizada pelos buracos na madeira onde estes se abrigam (Figura 5a);
- b) presença de fungos e musgo, gerando retenção de umidade e levando ao apodrecimento da madeira (Figura 5b);
- c) fissuras geradas pela dilatação e retração térmica, diminuindo a resistência e servindo de porta de entrada para a ocorrência de outras manifestações patológicas (Figura 5c);
- d) redução da seção de uma das vigas, o que reduz a resistência podendo culminar na ruína da estrutura.

Figura 5 – Tabuleiro da Ponte 2 a) infestação de insetos; b) presença de fungos e musgos; c) fissuras devido a dilatação térmica; d) redução de seção da viga

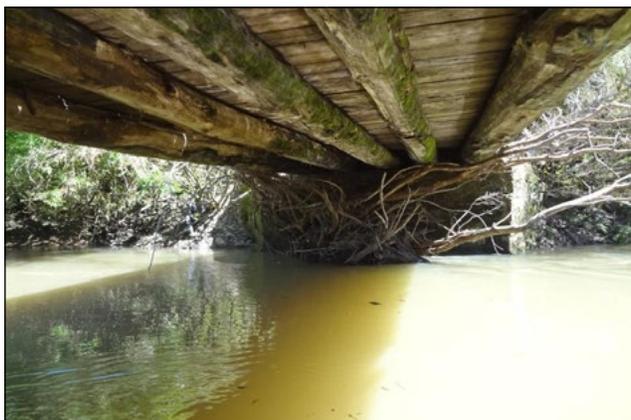
Em se tratando dos encontros, a Figura 6 demonstra que durante a vistoria (10 de outubro de 2019) havia acúmulo de detritos contra o tabuleiro, essa retenção gera uma sobrecarga na ponte.

Figura 6 – Acúmulo de materiais junto aos encontros

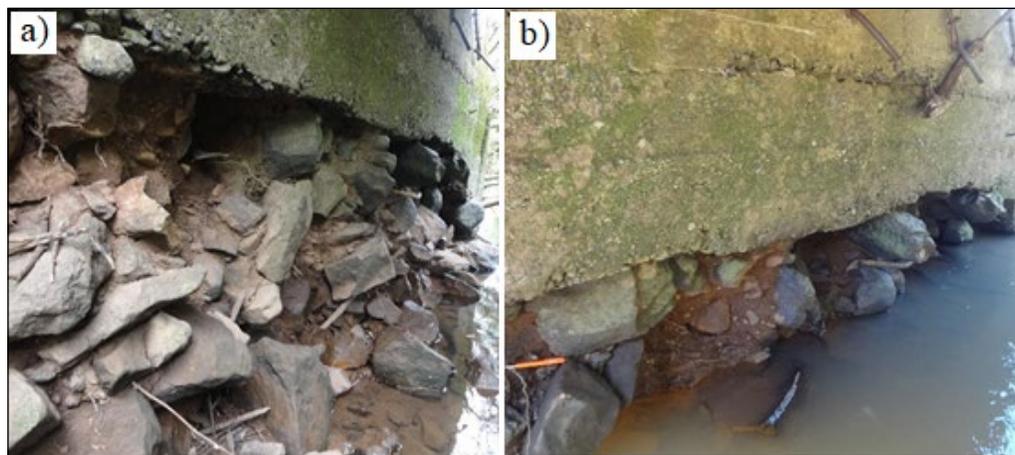
Já na outra margem observou-se a evolução da erosão abaixo da base de concreto armado, a Figura 7a é de 30 de março de 2019 (dia da visita para definição das pontes a serem vistoriadas) e a Figura 7b é do mesmo ponto em 10 de outubro de 2019 (dia da vistoria rotineira). A figura também indica significativa variação no nível da água, provável causa do processo de erosão.

Figura 7 – Erosão na base da fundação

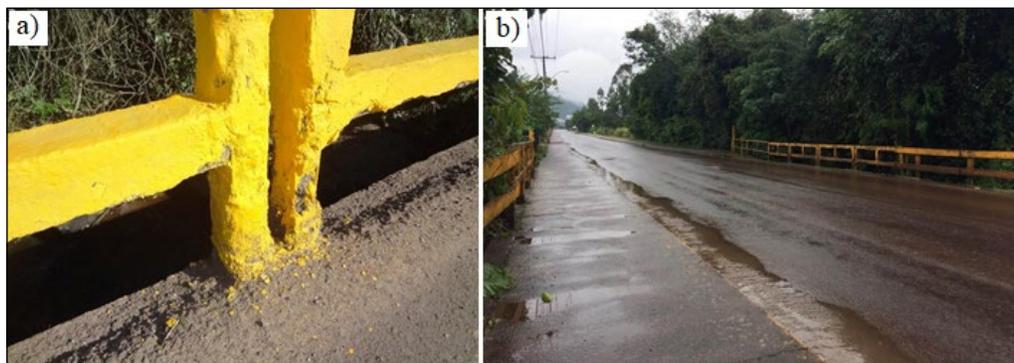
Ainda em relação a segurança e funcionalidade, na Figura 9b percebe-se o acúmulo de água na pista. Constatou-se que a declividade da faixa de rolamento é de 5,35%, valor acima do solicitado no manual do DNIT (1996), entretanto a ausência de buzínates acaba por reter a água.

Figura 9 – a) guarda corpo em concreto com perda de seção; b) acúmulo de água na pista

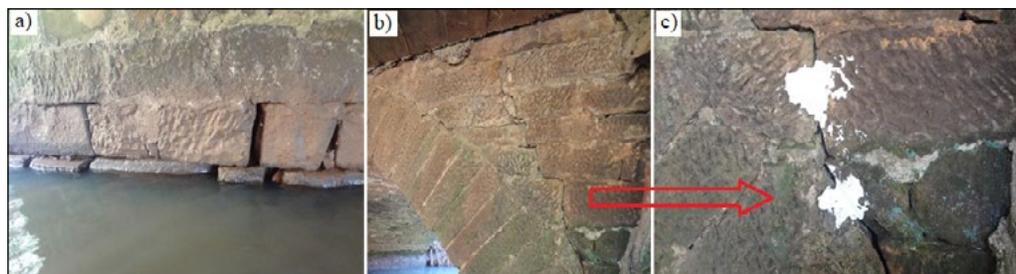
A principal manifestação patológica encontrada é o deslocamento de alguns blocos da estrutura do arco apresentado na Figura 10. A causa do deslocamento é desconhecida, devido à dificuldade de acesso aos registros públicos, foram levantadas duas hipóteses, a primeira é que devido ao nível da cheia do rio ser superior ao da ponte, durante estas inundações parte do arco tenha se desprendido da OAE como em outros casos (MATTANA, 2019). Outra hipótese é que devido a existência de grande erosão, esta tenha progredido a ponto de gerar um recalque diferencial na estrutura, criando tensões nas peças do arco levando a fissuração. Fato é que o sistema estrutural de arcos converte todos as cargas em esforços de compressão entre as peças de alvenaria, assim sendo, quando parte do arco é deslocado do conjunto, este entra em um estado crítico sendo necessária a intervenção imediata.

A fissura no arco pode ser classificada como brecha pois possui pontos onde supera os 10mm, sobre ela foi aplicada a camada de gesso. Após 20 dias a tarja de gesso encontrava-se sem fissuras e sem se desprender de qualquer face da brecha, isto indica que a fissura está estável. Vale ressaltar que o tráfego de veículos pesados, pode gerar vibrações na ponte que poderiam ocasionar a ruptura da tarja de gesso, sendo assim, o não rompimento do gesso pode indicar rigidez da ponte.

Figura 10 – a) erosão da junta de assentamento na base do arco b) fissura ao longo do arco c) zoom da fissura ao longo do arco, com gesso para monitoramento

Devido à falta de dados é de difícil interpretação a situação desta OAE, sendo assim, devido ao monitoramento das fissuras trazer resultados positivos as notas de durabilidade e estrutural desta ponte são iguais a 3. Em relação ao arco, sugere-se que seja feita uma vistoria especial. A região da laje com armadura exposta, como ainda não demonstra perda de seção, deve ser coberta com argamassa de alta resistência. Em relação à drenagem da via, sugere-se a instalação de buzinetes.

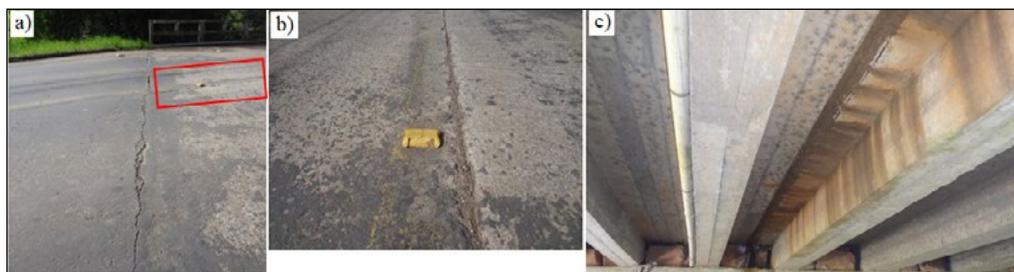
O tabuleiro não possui revestimento asfáltico, e o concreto apresenta início de desgaste por abrasão. Já a via, possui pavimento asfáltico e o mesmo avança sobre a junta no acesso à ponte, por isso, nessa região o pavimento está fissurado conforme pode ser observado na Figura 12a. Além das juntas nos acessos da ponte, existe uma junta longitudinal marcada em vermelho na Figura 12a e apresentada em detalhe na Figura 12b. Essa junta não está selada adequadamente, de forma que por ela infiltra água na estrutura, isso pode ser verificado na Figura 12c que apresenta uma vista da parte inferior. Nessa região, existe armadura aparentes, e em grande parte tem-se o inchaço do concreto, entende-se que nessa região a armadura já está em processo de corrosão e quando expandir irá romper o concreto, acelerando ainda mais sua corrosão.

Figura 12 – Juntas a) acesso a ponte; b) longitudinal; c) infiltração ao longo da junta longitudinal

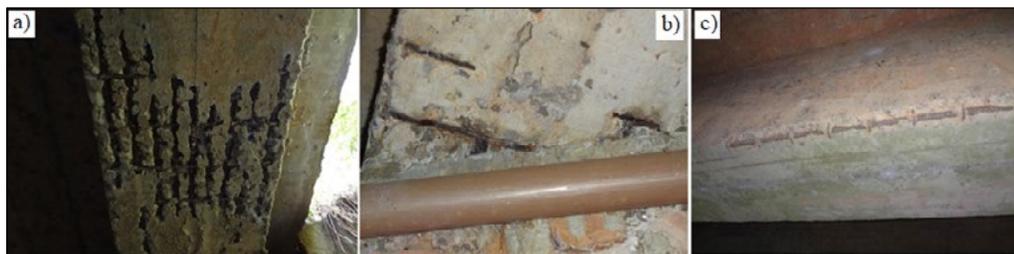
Avaliando os elementos em concreto armado observam-se diversas manifestações patológicas: nichos de concretagem (Figura 13a) e armaduras aparentes em processo de corrosão (Figura 13 b e c).

Figura 13 – a) nichos de concretagem; b) estribos aparentes; c) armadura longitudinal aparente

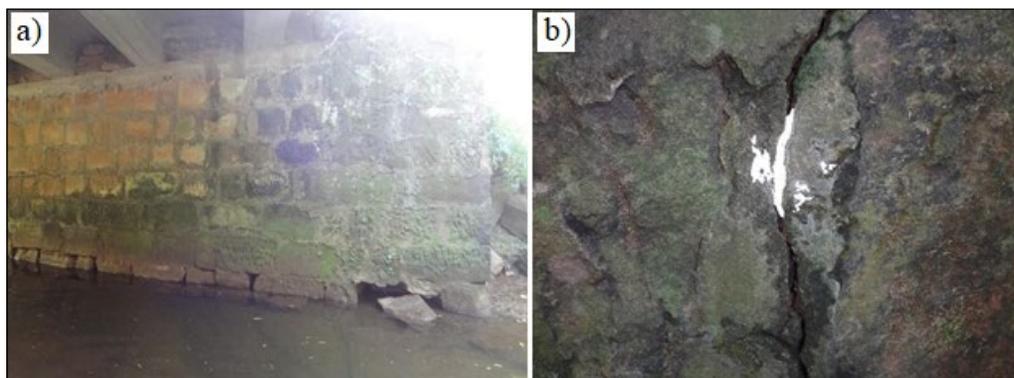
Na Figura 14a, pode-se observar os encontros em alvenaria de pedra, como em outras pontes, tem-se a erosão que em certos pontos levou ao desprendimento de blocos. Também se verifica a presença de vegetação e líquens em ambos os encontros, e na região onde a água infiltra pela junta, tem-se os fenômenos de lixiviação e eflorescência ocorrendo sobre a alvenaria de pedras. Por fim, em ambos os encontros foram identificadas fissuras classificadas como brechas, nas quais foi aplicado gesso e após 20 dias, não ocorreu fissuração do mesmo.

Figura 14 – Encontros a) desprendimento de blocos de pedra; b) fenda com aplicação de gesso

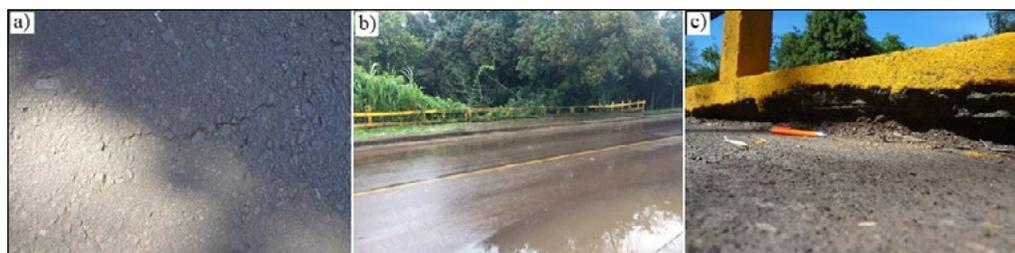
De acordo com consulta popular, inicialmente a via possuía pavimentação com blocos de basalto, e não havia revestimento sobre a laje da ponte, sendo que em meados de 2008, ocorreu a pavimentação asfáltica do trajeto. Atualmente, o concreto asfáltico apresenta os primeiros sinais da formação de manifestações patológicas, com a presença de trincas e desgaste por abrasão (Figura 16a).

Os guarda corpos são parte em madeira e parte em concreto armado possuindo 80cm de altura, porém são os mesmos de antes da pavimentação da via e da edificação dos passeios, assim, com a construção dos passeios, a altura dos guarda-corpos passou a ser de 50cm, altura muito abaixo da especificada pelo DNIT (1996). Vale destacar também que a resistência a impactos dos guarda corpos de madeira é considerada insuficiente, e os guarda rodas em concreto apresentam deslocamento e corrosão da armadura (Figura 16 c).

Figura 16 – a) trinca e desgaste do pavimento asfáltico; b) acúmulo de água sobre a pista; c) deslocamento do concreto do guarda-corpo

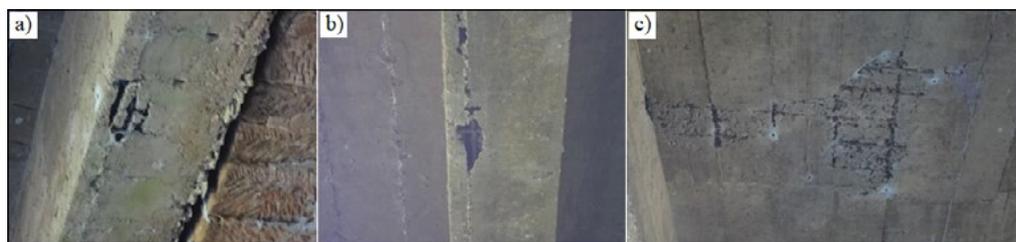
Em relação aos quesitos estrutural e durabilidade, destacam-se manifestações patológicas na região em concreto: nichos de concretagem (Figura 17 a e b) e armadura aparente em processo de corrosão (Figura 17c). Já a região do arco apresenta apenas fungos e líquens, mas não aparente nenhum dano.

Figura 17 – Manifestações patológicas nos elementos em concreto a), b) nichos de concretagem; c) armadura exposta

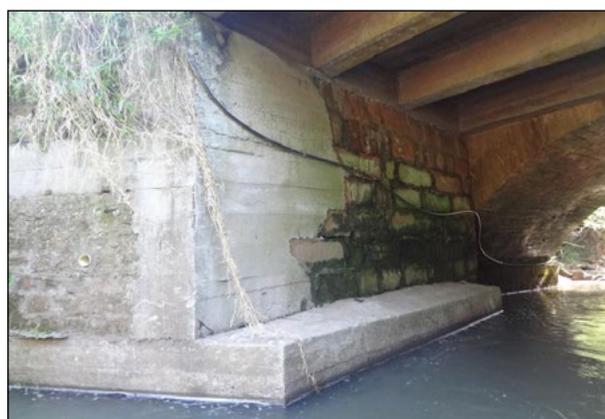
Em se tratando dos encontros, verificam-se pontos de erosão das juntas de assentamento e dos blocos de pedra próximo ao nível da água no trecho do arco. Há também pontos de eflorescência e lixiviação devido à retenção de umidade na alvenaria como pode ser visto na Figura 18. Ainda na Figura 18, pode-se observar um dos encontros, em que foi feito reforço em concreto, no qual se verifica armadura aparente. Entretanto não se sabe o motivo deste reforço pela dificuldade de acesso aos registros da ponte.

Figura 18 – Encontro reforçado no trecho de ampliação
