LEVANTAMENTO DAS MANIFESTAÇÕES PATOLÓGICAS ENCONTRADAS EM PONTES LOCALIZADAS NO MUNICÍPIO DE TAQUARI/RS

Israel da Silva Lopes¹, Rebeca Jéssica Schmitz²

Palavras-chave: Pontes; Manifestações Patológicas; Inspeção Rotineira; Pontes no Vale do Taquari.

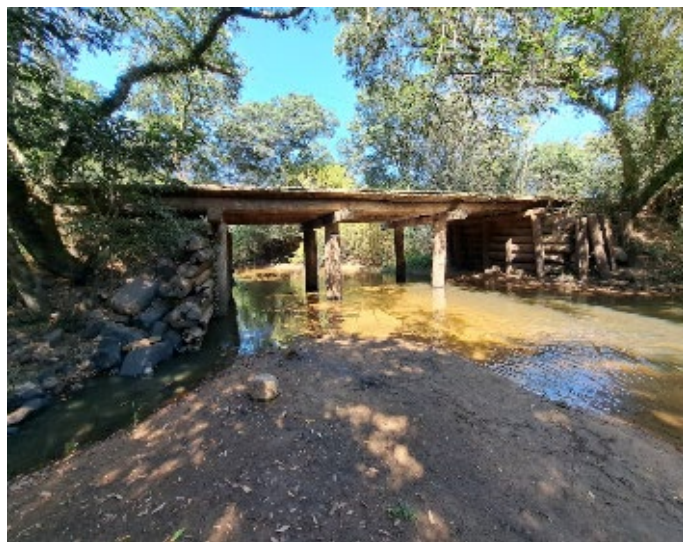
A ponte 01 é caracterizada como ponte em vigas de madeira, rodoviária e permanente. Trata-se de uma ponte que liga o município de Taquari a Triunfo, e por ela passam diariamente, além de veículos leves, caminhões do tipo bitrem. A Figura 2 apresenta uma vista da lateral da estrutura.

Figura 2. Vista lateral esquerda da ponte 01

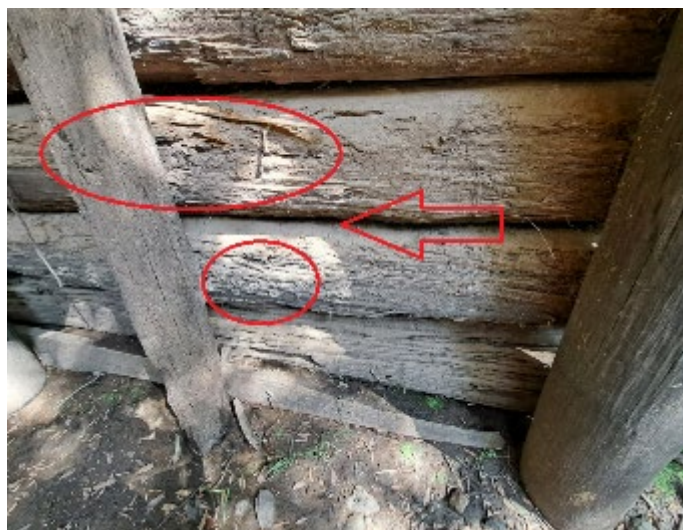
Em vista disso, observa-se que as pontes de madeira sofrem com o ataque biótico, por insetos em seus elementos estruturais, causando perda de seção dos seus componentes, conforme pode ser visualizado na Figura 3. Estes insetos, que podem ser cupins ou larvas, utilizam a madeira como fonte de abrigo, e criam galerias que são capazes de reduzir a seção resistente da madeira, o que facilita a entrada de umidade causando apodrecimento da estrutura.

Figura 3. Danos causados por insetos em peças de madeira

Segundo Brito (2014), as técnicas de reabilitação e recuperação de madeira geralmente envolvem adição de componentes metálicos para reforçar ou enrijecer os elementos estruturais. Neste caso, para as peças da infraestrutura recomenda-se encamisamento com concreto ou enrijecimento com elementos metálicos. As peças comprometidas devem ser substituídas, o que acarretaria na construção completa da estrutura. No entanto, se não forem adotadas medidas na fase de projeto, com a finalidade de proteger a madeira, logo as peças serão danificadas novamente devido a ação das intempéries. Esta situação é recorrente atualmente, gerando um alto custo para os órgãos públicos. Em vista disso, a recomendação seria a construção de uma estrutura de concreto. Para atender aos requisitos de segurança deverá ser instalado um guarda corpo, de acordo com DNER (1996), assim como sinalização adequada informando a capacidade de carga da ponte.

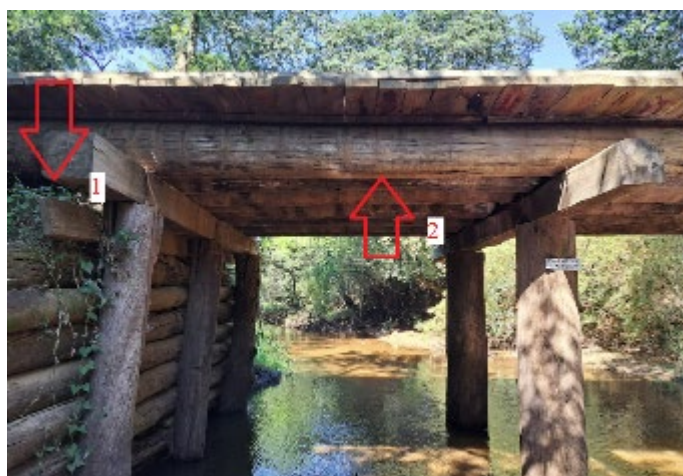
Na Figura 4 (destaque 1), a presença de vegetação nos encontros indica a presença de manifestações por agentes biológicos. De acordo com Brito (2014), as vegetações em crescimento podem ser sinais de apodrecimento da madeira. Praticamente todo ano, no período de chuvas, a ponte sofre com o aumento do nível do arroio, que, frequentemente, ultrapassa o nível da estrutura, conforme relato de moradores próximos. Isso prejudica o material da ponte, pois a água extrapola a cota de segurança necessária, causando umidade excessiva nas peças de madeira. Na Figura 4 (destaque 2), observa-se o apodrecimento das peças de madeira que compõem a superestrutura.

Figura 4. Vista da estrutura da ponte 01

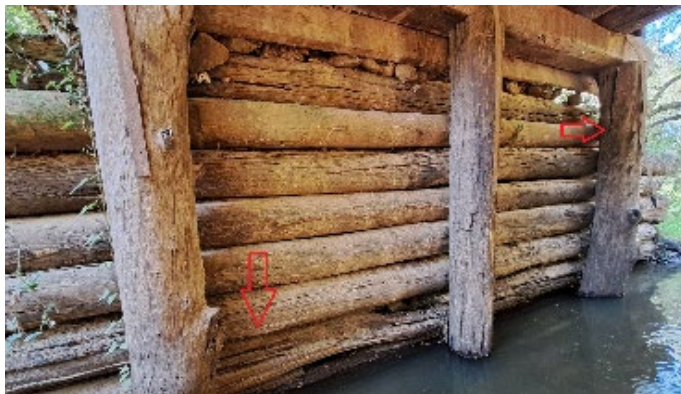
Na Figura 5 é possível observar sinais comuns de biodeterioração ocasionadas por apodrecimento das peças de madeira em contato com a lâmina d'água, que pode ser causada pela penetração da umidade no interior das peças. O fendilhado no topo do pilar também é uma condição que pode estar associada a um esforço superior ao suportado pela peça, provocado pelo excesso de carga (BRITO, 2014).

Figura 5. Perda de seção e fissuras na ponte 01

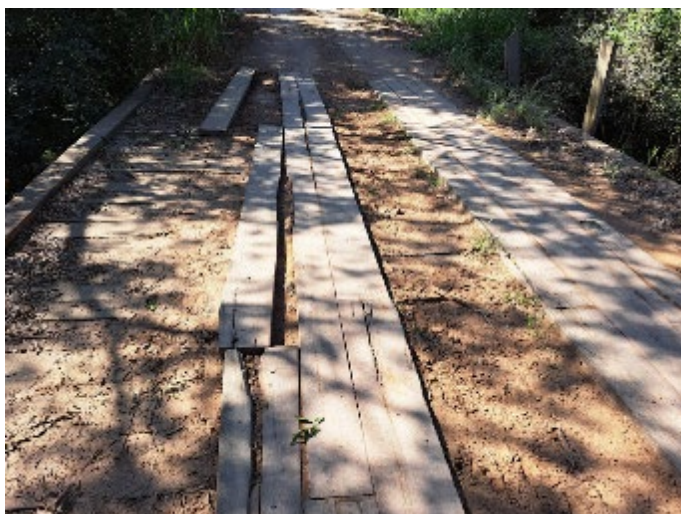
Na ponte 01, conforme pode ser visualizado na Figura 6, são característicos os danos ocasionados pela abrasão mecânica, como peças soltas e quebradas. A causa disso pode estar relacionada com o tráfego pesado, em especial de caminhões bitrem carregados com lenha que trafegam diariamente na ponte. Também pode ser visualizado deslocamentos, fissuras e empenamento nas peças de madeira, e ainda, ataques por fungos e insetos.

Figura 6. Vista do tabuleiro da ponte 01

- a) parâmetro estrutural: 3, pelo motivos apresentados acima;
- b) parâmetro funcional:1, pois não possui guarda corpo, causando um alto risco aos veículos que trafegam pelo local;
- c) parâmetro de durabilidade: 2, pois as anomalias encontradas comprometem a sua vida útil.

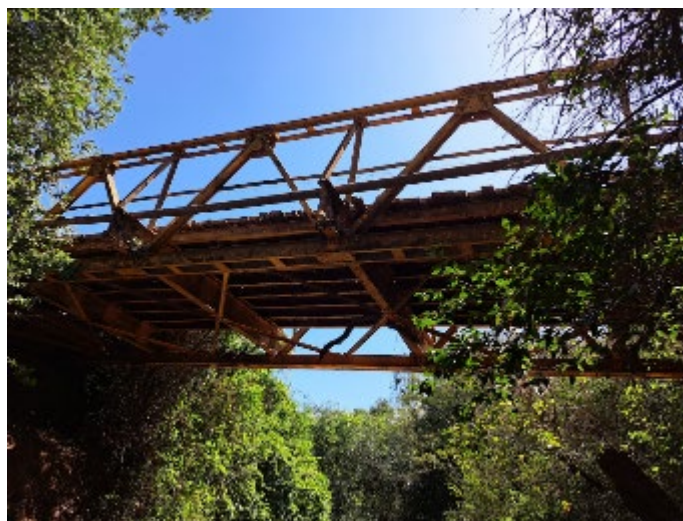
A ponte 02, apresentada na Figura 7, é classificada como uma ponte rodoviária, permanente e sua estrutura é do tipo Bailey. As pontes Bailey são utilizadas pelo exército brasileiro como pontes provisórias para ocasiões emergenciais, entretanto, em muitos casos, após instaladas, acabam ficando permanentes.

Figura 7. Ponte 02 - estrutura de ponte Bailey

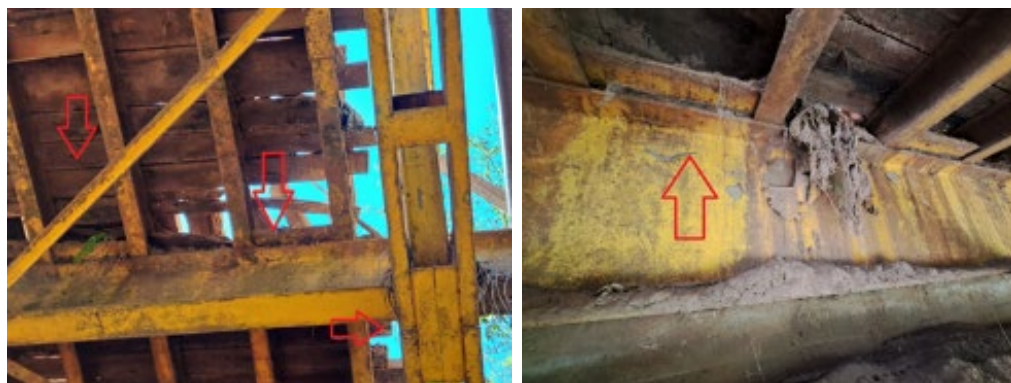
Pontes naturalmente estão expostas a ambientes agressivos o que acelera o processo de ocorrência de manifestações patológicas em seus elementos. Na ponte 02 observou-se um processo corrosivo nos elementos da superestrutura conforme Figura 8.

Figura 8. Vista da parte inferior da ponte 02: (a) danos no tabuleiro e corrosão, (b) corrosão nos componentes de aço

No caso da deterioração de elementos de aço ocorrem dois processos corrosivos: corrosão eletroquímica e oxidação direta. Na figura 8a), observa-se o processo de corrosão por oxidação direta nos elementos da mesoestrutura e na Figura 8b), a corrosão eletroquímica, que é comum em ligações parafusadas. Conforme Nappi (2012), a probabilidade de ocorrência de corrosão nos elementos metálicos associados a madeira se dá pela umidade excessiva e ciclos curtos de umidificação e secagem, entre outros fatores. Na ponte 02 essa condição ocorre nas vigas transversinas. A corrosão também está presente nas peças de aço do guarda corpo da ponte.

Além disso, na Figura 8 visualiza-se também um buraco no tabuleiro provocado pelo desgaste causado por abrasão mecânica em estágio avançado a ponto de ocasionar um buraco no tabuleiro da ponte. Na parte inferior do tabuleiro, há sinais de apodrecimento e ataque por fungos, essa condição pode ser visualizada na Figura 9.

As recomendações de terapia para a ponte 02 são limpeza geral periódica com remoção da vegetação presente no guarda corpo, execução de nova pintura dos elementos de aço com tinta específica anticorrosiva. Para o tabuleiro, proceder à substituição total das peças de madeira, e nas peças novas deve ser aplicado tratamento preservativo para a madeira, e após a pintura com tinta específica. Proceder a instalação de sinalização adequada informando a capacidade de carga da estrutura.

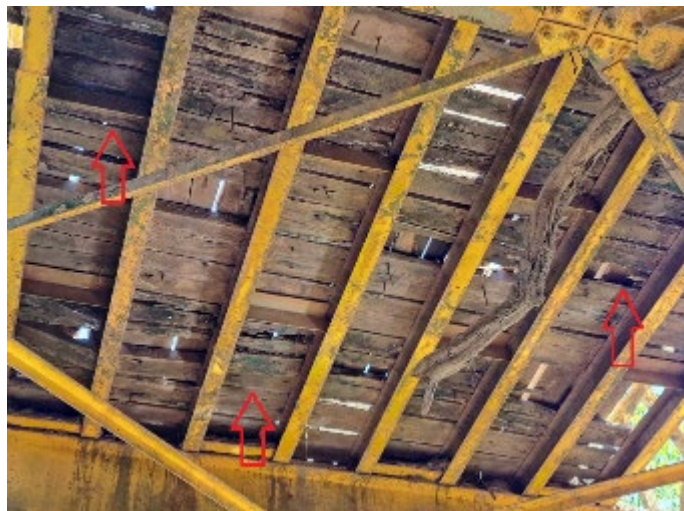
Figura 9. Vista da parte inferior do tabuleiro da ponte 02

Conforme Calil Júnior et al. (2006), o principal fator para a sobrevivência destes organismos é a umidade excessiva. Por isso, a parte inferior da ponte é um ambiente favorável à ocorrência dessa manifestação patológica recorrente em estruturas de madeira.

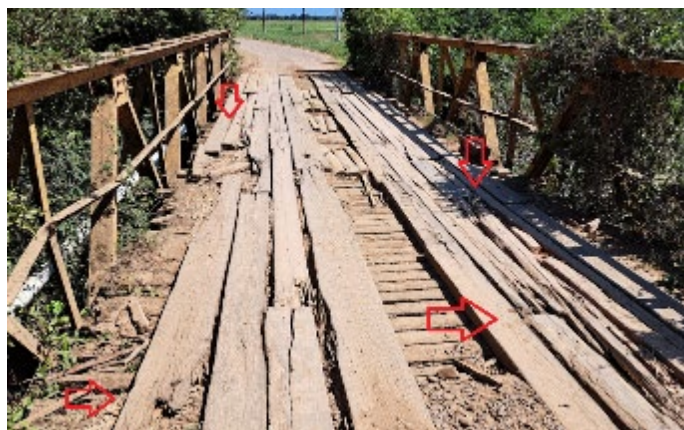
Corroborando com Brito (2016), a abrasão mecânica é o dano mais comum em tabuleiros de pontes de madeira, conforme pode ser visualizado na Figura 10, o tabuleiro encontra-se severamente danificado. Na Figura 10 observa-se os danos causados por abrasão mecânica, podridão e apodrecimento das peças com severas fendas longitudinais.

Figura 10. Vista do tabuleiro da ponte com danos severos

A abrasão mecânica é provocada pelo atrito dos pneus dos veículos, e ocasiona a redução da seção da peça, assim como favorece a retenção de água que conduz ao apodrecimento. A condição severa de desgaste do tabuleiro também pode estar relacionada com a sobrecarga gerada por caminhões da agricultura local.

- a) parâmetro estrutural: 2, pois o tabuleiro da ponte encontra-se extremamente danificado a ponto de comprometer a estabilidade da obra;
- b) parâmetro funcional: 2, pois não possui sinalização horizontal;
- c) parâmetro de durabilidade: 2, devido à corrosão dos elementos principais.

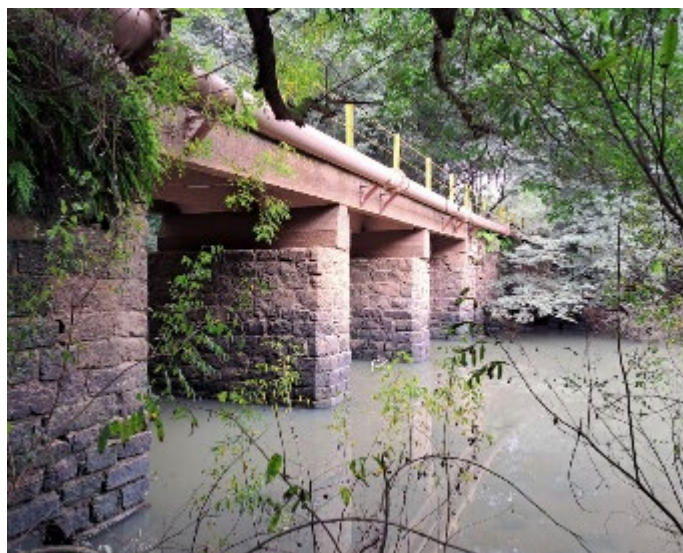
A ponte 03, apresentada na Figura 11, é classificada como uma ponte, rodoviária, permanente e seu material de construção principal é o concreto armado.

Figura 11. Vista lateral da ponte 03

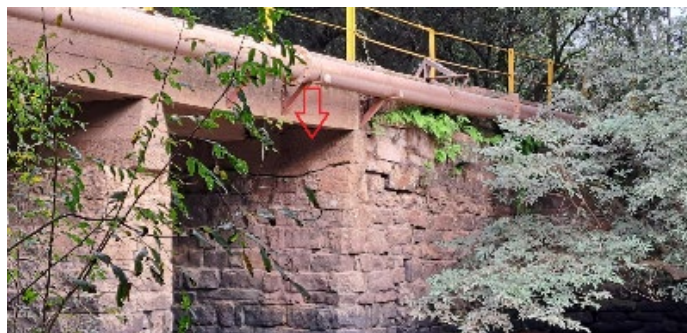
A infraestrutura da ponte 03 foi construída em alvenaria de pedra. A manifestação patológica que está em mais evidência é uma fissura no encontro nas duas extremidades. Uma das extremidades pode ser visualizada na Figura 12.

Figura 12. Fissura no encontro da ponte 03

Esta situação foi identificada próximo ao aterro da ponte em ambos os lados, o que pode estar relacionado com recalque diferencial do aterro. De acordo com a NBR 9452 (ABNT, 2019), a OAE encontra-se em elevado grau de deterioração quando os danos no encontro são gerados por deslizamento dos taludes de encontro que propiciam a perda da base de apoio de fundações. Portanto, esta condição é bastante crítica para a estabilidade da estrutura.

Considerando os danos severos nos encontros, as recomendações de tratamento seriam refazer o elemento de transição da ponte e o terrapleno utilizando concreto armado e execução de fundações adequadas, de forma a proteger o aterro contra esforços e empuxos do aterro. Para as peças em concreto, recomenda-se limpeza e pintura hidrofugante a fim de proteger o concreto contra as manifestações patológicas mais severas.

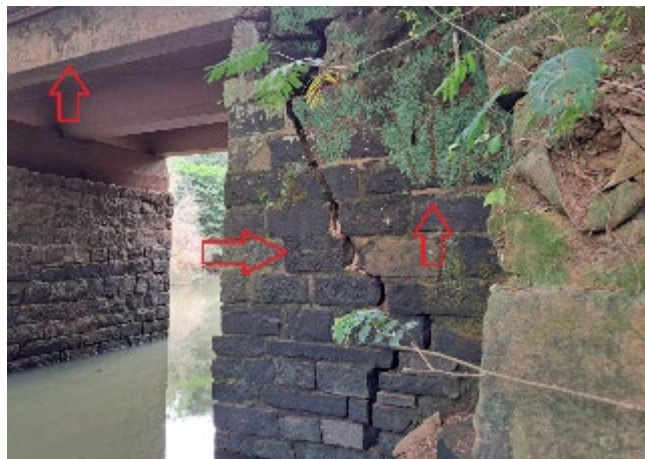
A Figura 13 apresenta a proliferação de fungos na ponte 03, esta manifestação patológica compromete a durabilidade, pois afeta a integridade do elemento estrutural. Conforme Souza e Ripper (1998), as ações biológicas são um dos principais agentes de deterioração em pontes localizadas em estradas rurais. Além disso, o aumento da umidade torna o local propício para proliferação de vegetação aderida à estrutura, conforme pode ser observado na Figura 13. A estrutura também apresenta uma fenda no encontro, esta condição pode gerar instabilidade global da ponte, além de favorecer o surgimento de patologias adicionais por conta do acesso da umidade no interior da estrutura.

A deterioração do concreto pode ser visualizada de forma parcial, considerando a limitação para acessar a parte inferior do tabuleiro, pois nessa área o arroio tem bastante profundidade e não foram utilizados equipamentos especiais para a vistoria. No entanto, pode-se visualizar, na Figura 13, a segregação do concreto na parte inferior do tabuleiro que pode ter sido originada da fase de execução da obra devido ao adensamento ineficiente do concreto.

Figura 13. Diversas manifestações patológicas encontradas na ponte 03
