UNIVERSIDADE DO VALE DO TAQUARI
CURSO DE ENGENHARIA CIVIL

**ANÁLISE DO COMPORTAMENTO MECÂNICO DE VIGAS DE
CONCRETO ARMADO COM ADIÇÃO DE VIDRO MOÍDO
SUBMETIDAS À CORROSÃO ACELERADA**

Monografia apresentada na disciplina de Trabalho de Conclusão de Curso II, do curso de Engenharia Civil, da Universidade do Vale do Taquari - Univates, como parte da exigência para a obtenção do título de Engenheiro Civil.

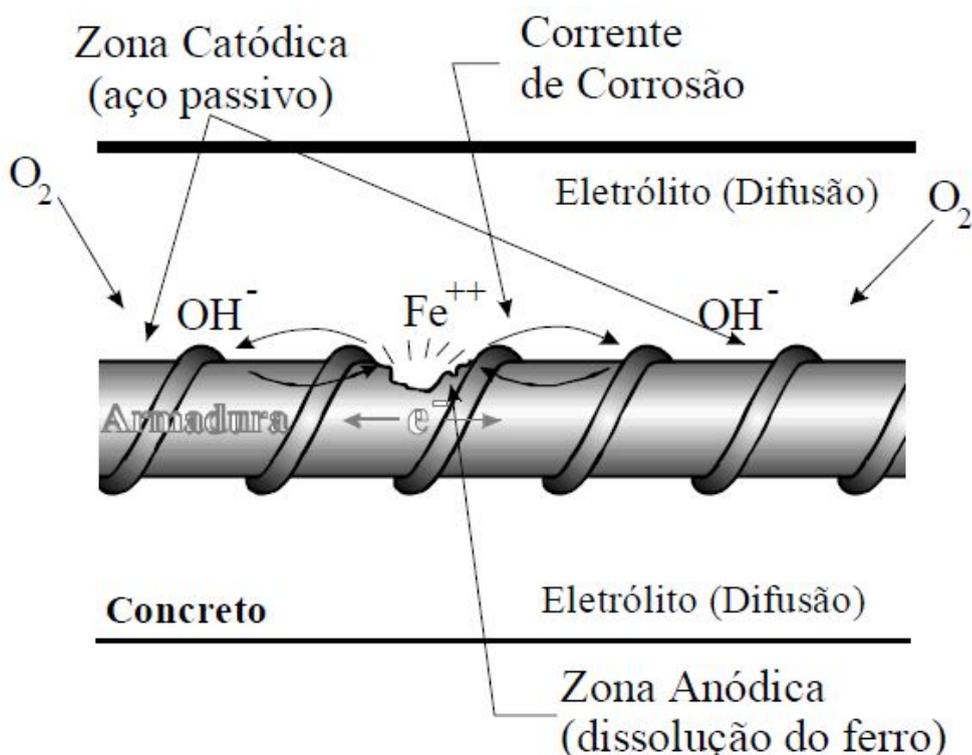
Figura 1 - Formação das zonas anódicas e catódicas.

Portanto a corrosão das barras de aço acontece por conta do acúmulo de agentes agressivos na superfície do concreto. Que penetram pelas fissuras e poros e quando entram em contato com a umidade reagem formando ácidos que reduzem o pH e desestabiliza a camada passivante de óxidos, onde por sua vez faz com que a camada de óxidos aumente de volume, resultando em elevadas tensões de tração no concreto, ocasionando o deslocamento e a fissuração do concreto de cobrimento. E também com isso há uma diminuição da seção transversal das barras de aço e perda de aderência entre o concreto e a sua armadura, prejudicando assim a transferência de esforços e consequentemente podendo levar essa estrutura ao colapso (FIGUEIREDO, 1994 e AITCIN, 2000).

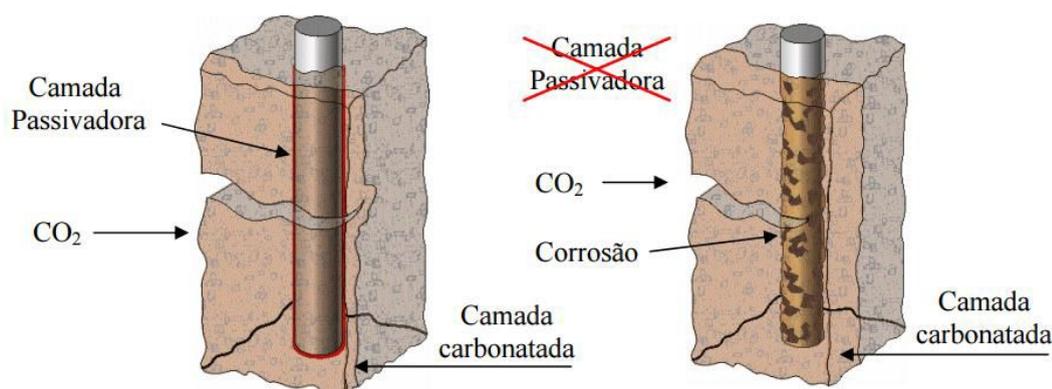
Figura 2 - Representação do avanço da frente de carbonatação

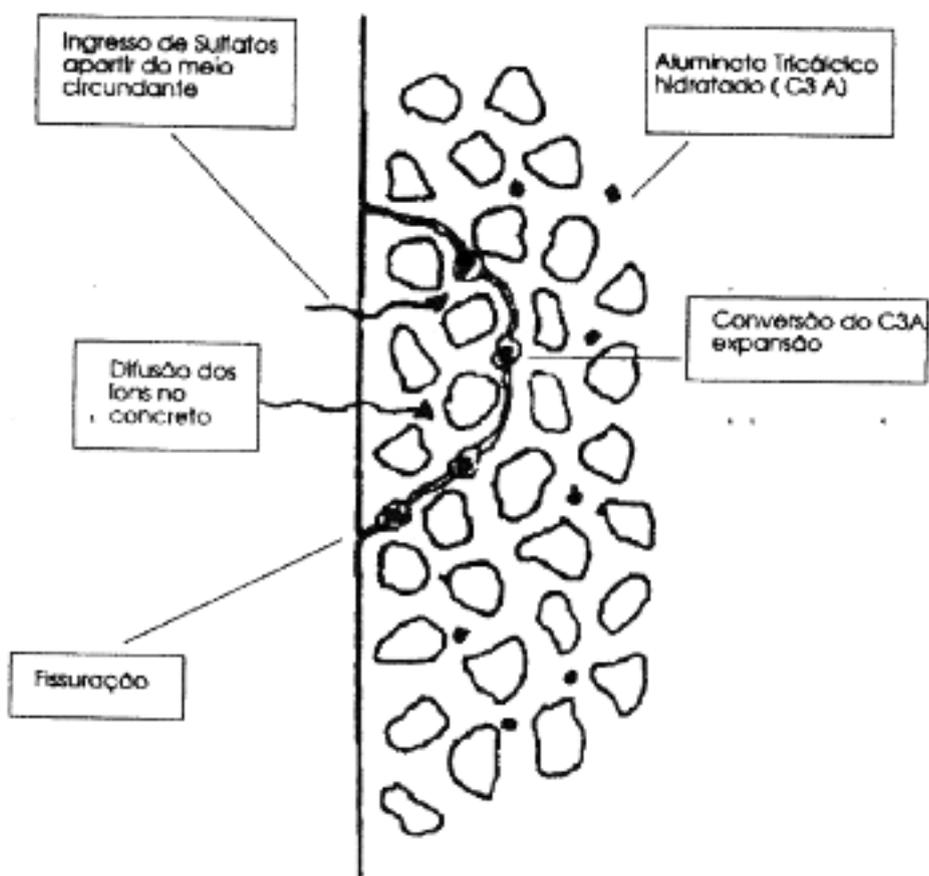
Figura 3 - Representação esquemática do ataque de sulfatos

Após a realização de ensaios utilizando corpos de prova em contato com soluções de sulfatos pode-se constatar que o Aluminato Tricálcico (C_3A) proveniente da hidratação dos compostos do cimento, contém correlações com a deterioração do concreto, formando etringita (trisulfoaluminato hidratado de cálcio). O que explica a expansão do elemento de concreto, pois esta reação aumenta o volume e gera o tensionamento da matriz (TUTHILL, 1988), como podemos observar na Figura 3.

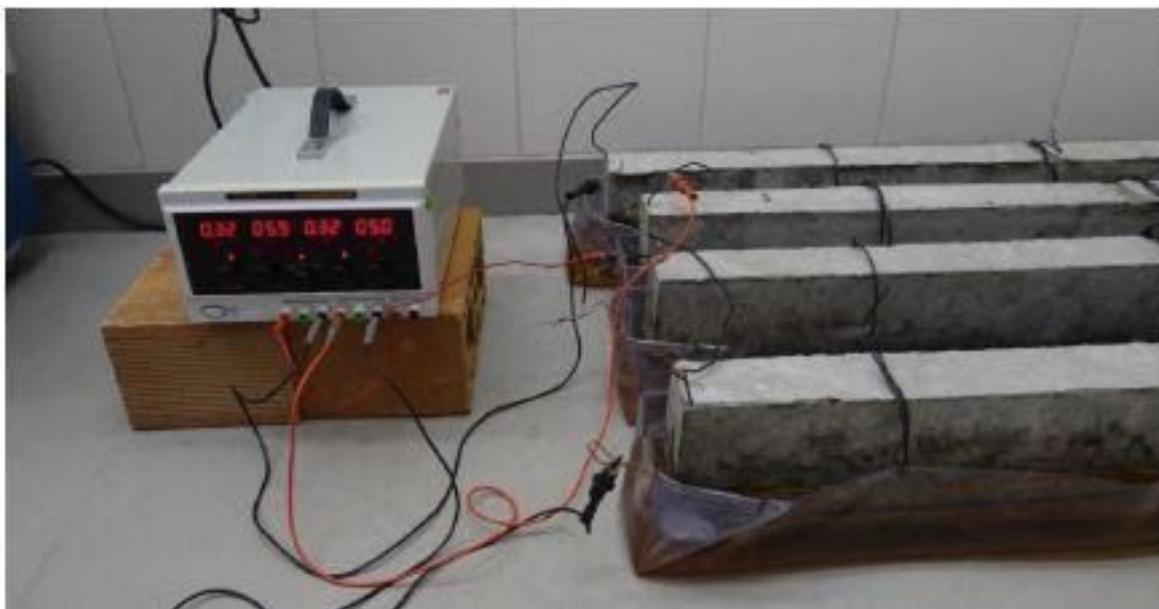
Figura 4 - Realização do ensaio CAIM - vista dos corpos de prova e da fonte

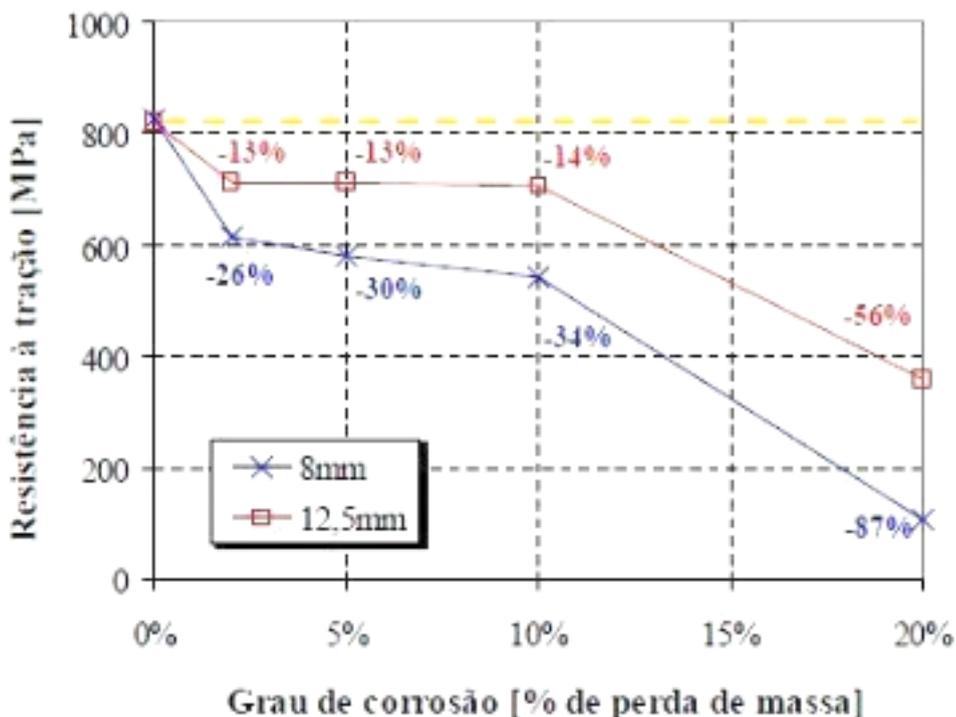
Figura 5 - Resistência à tração x grau de corrosão.

Graeff (2007), realizou em sua pesquisa ensaios onde correlacionou os graus de corrosão da armadura de 0% a 20% em duas barras de aço distintas, de 8 mm e 12,5 mm, fazendo uma relação com a capacidade de resistência à tração, utilizando concretos convencionais. Para isso, moldou corpos de prova de 70x140x1300mm que foram submetidos ao ensaio e obtiveram os resultados expressos na Figura 5, onde pode-se observar que a partir do grau de corrosão de 10% obteve-se uma decrescente significativa de resistência a tração em ambas as barras.

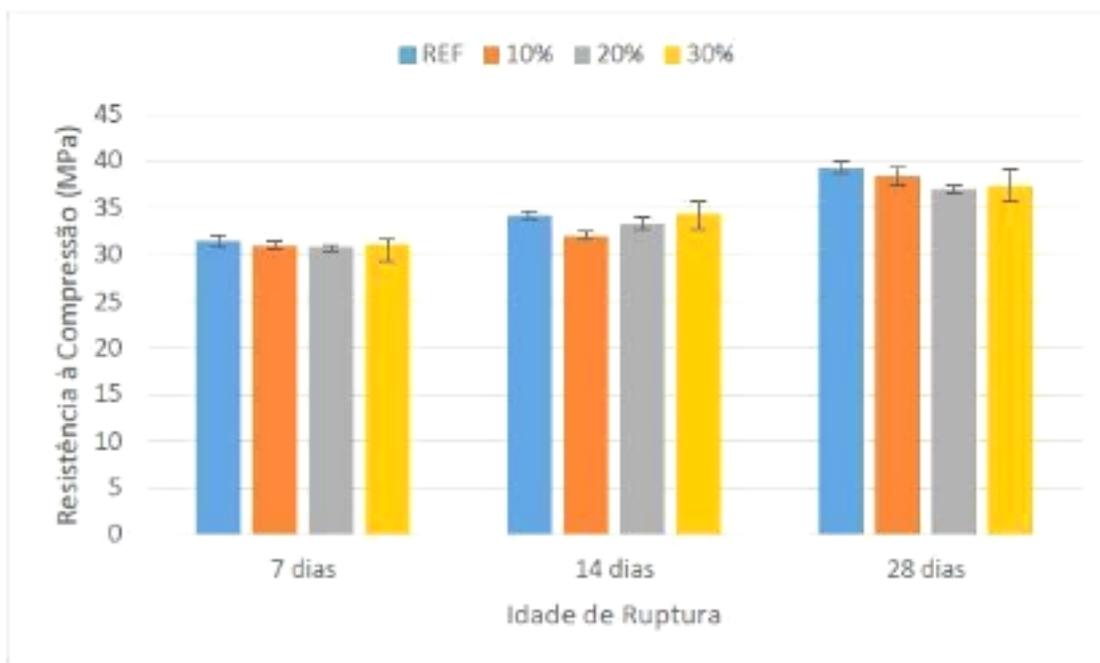
Gráfico 1 - Resistência à compressão simples

É possível observar no gráfico 1, que todos os traços com porcentagem de substituição do agregado miúdo natural (areia) por resíduo de vidro, obtiveram uma menor resistência à compressão em relação ao concreto de referência que não

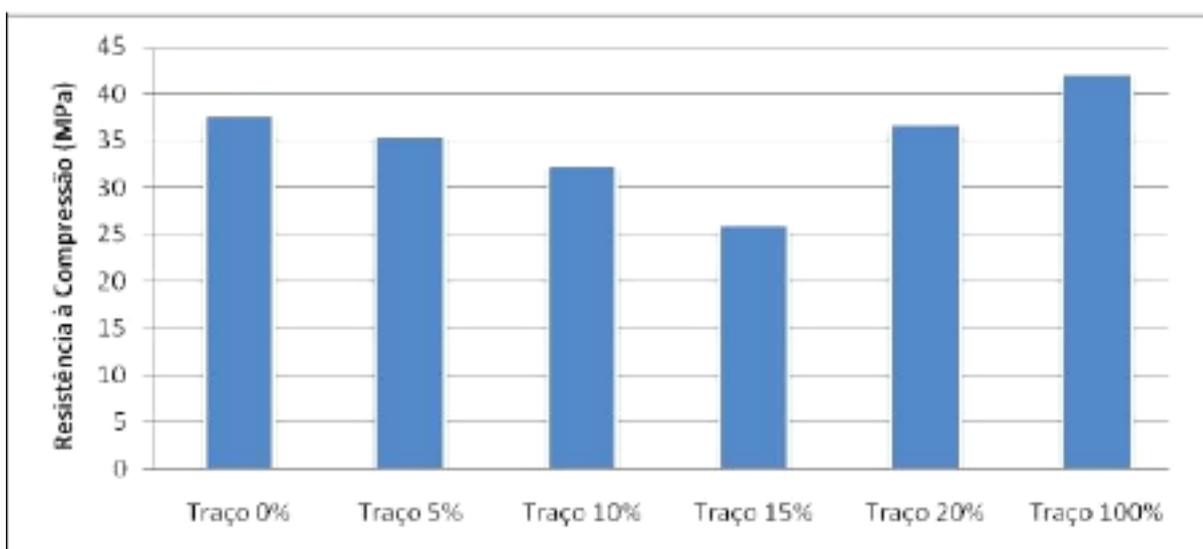
Gráfico 3 - Resultados dos testes de compressão

Conforme os autores os traços com substituição de até 15% de resíduo de vidro obtiveram resultados inferiores aos de referência, porém os quais utilizaram 100% de resíduo de vidro como agregado miúdo obtiveram resultados de resistência à compressão superiores aos tido como referência. Portanto entendem que o

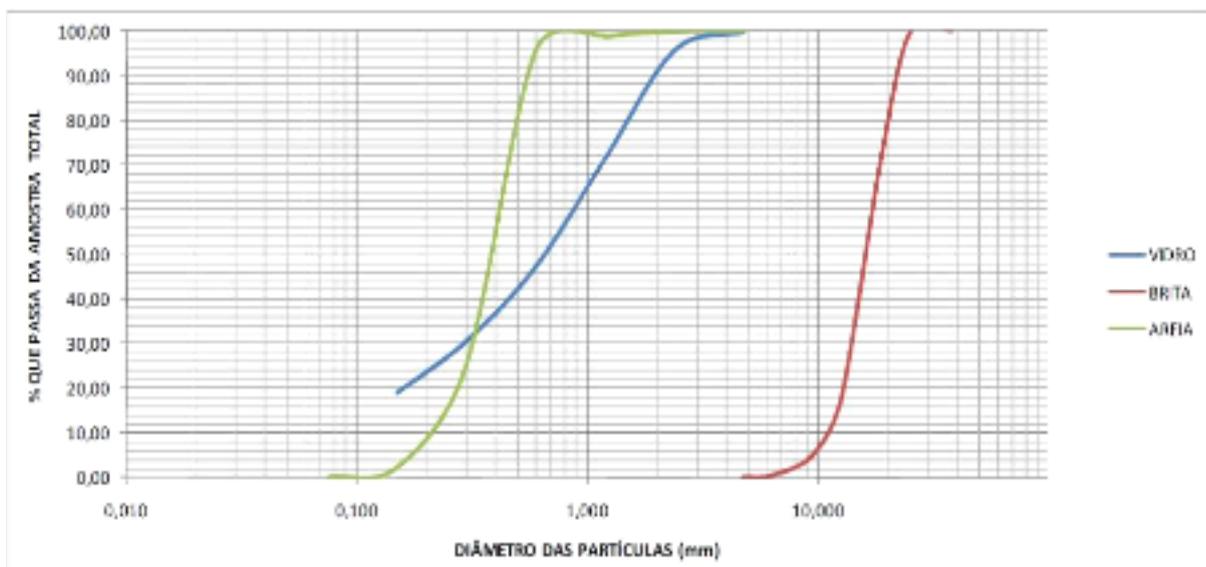
Gráfico 4 - Curva granulométrica da brita, areia e vidro

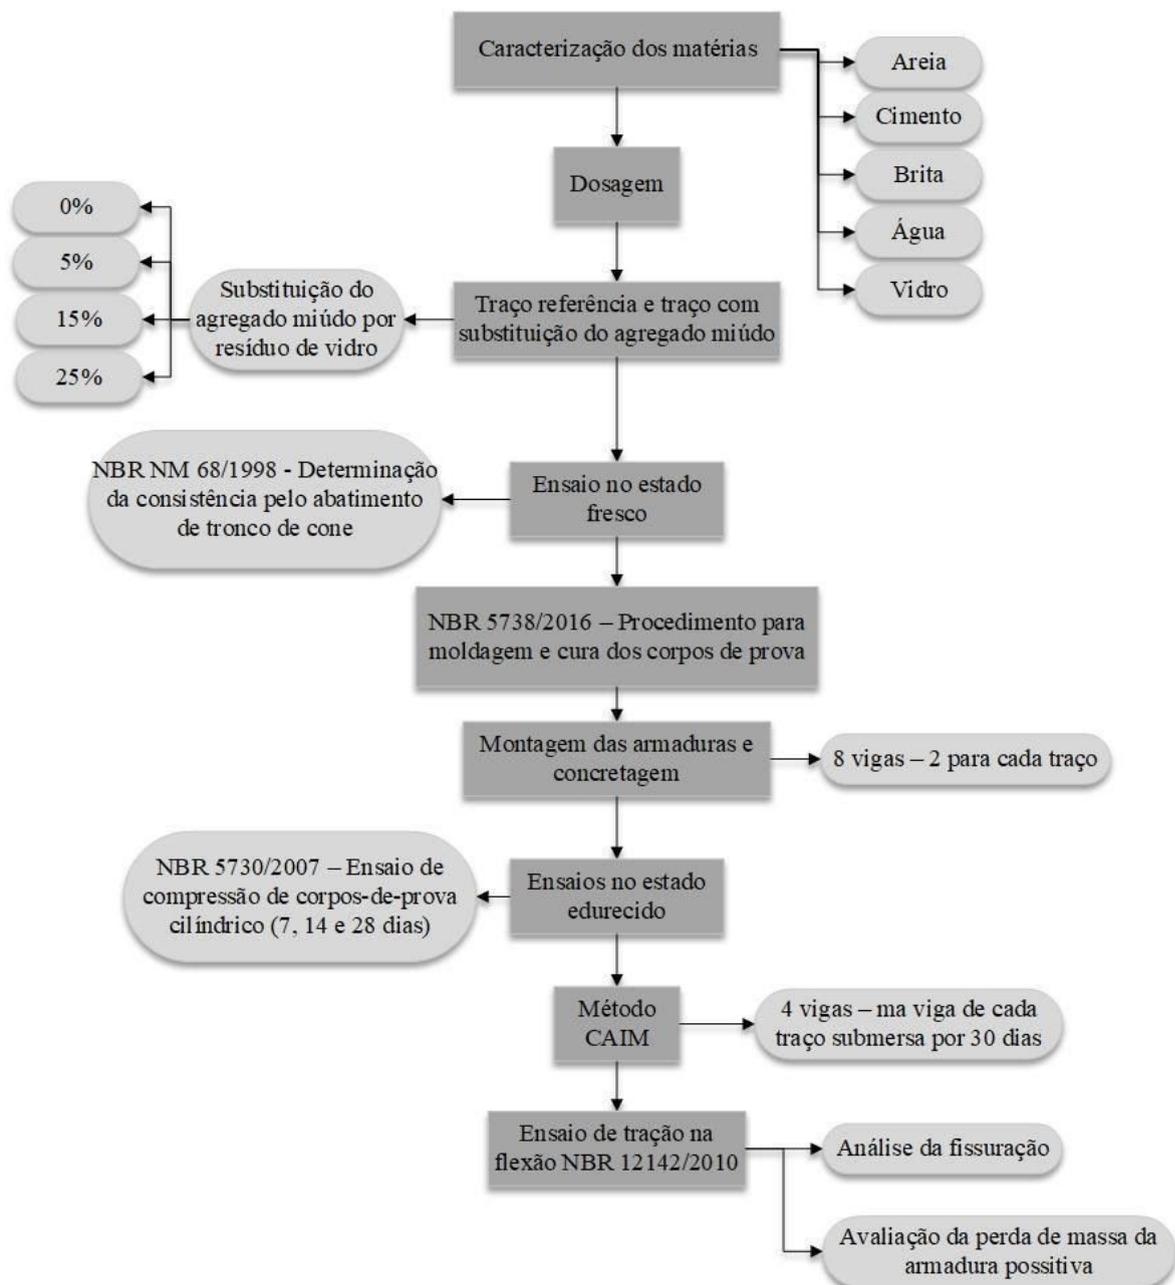
Figura 10 - Programa Experimental

tempo de ensaio da aceleração da corrosão, foi realizado o ensaio de resistência à tração na flexão também conhecido como flexão a 4 pontos. Posteriormente foi analisado a fissuração das vigas e a perda da massa das mesmas. O programa experimental e suas etapas está ilustrado na Figura 10.

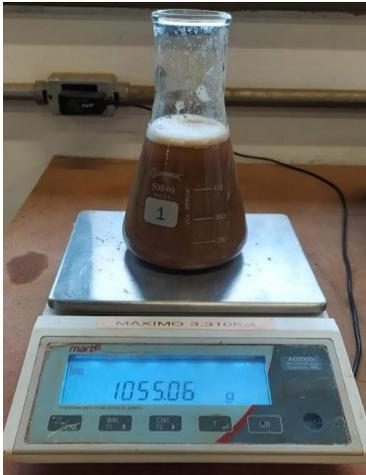
Figura 12 - Conjunto frasco aferido + amostra + água.

Tendo o agregado na condição desejada de saturado com superfície seca foi realizado a medição de massa (500 ± 1) g da amostra (ms), que foi introduzida no frasco aferido, em seguida medido a massa do conjunto frasco + amostra (m1) e posteriormente acrescentado água ao frasco até aproximadamente a marca de 500 ml (FIGURA 12), para a extinção total das bolhas de ar contidas foi realizado movimentos circulares no frasco e posteriormente levado a um banho em temperatura constante de (21 ± 2) °C por aproximadamente 1 hora.

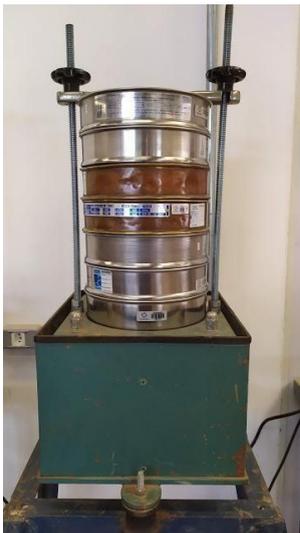
Figura 15 - Agitador mecânico de peneiras.

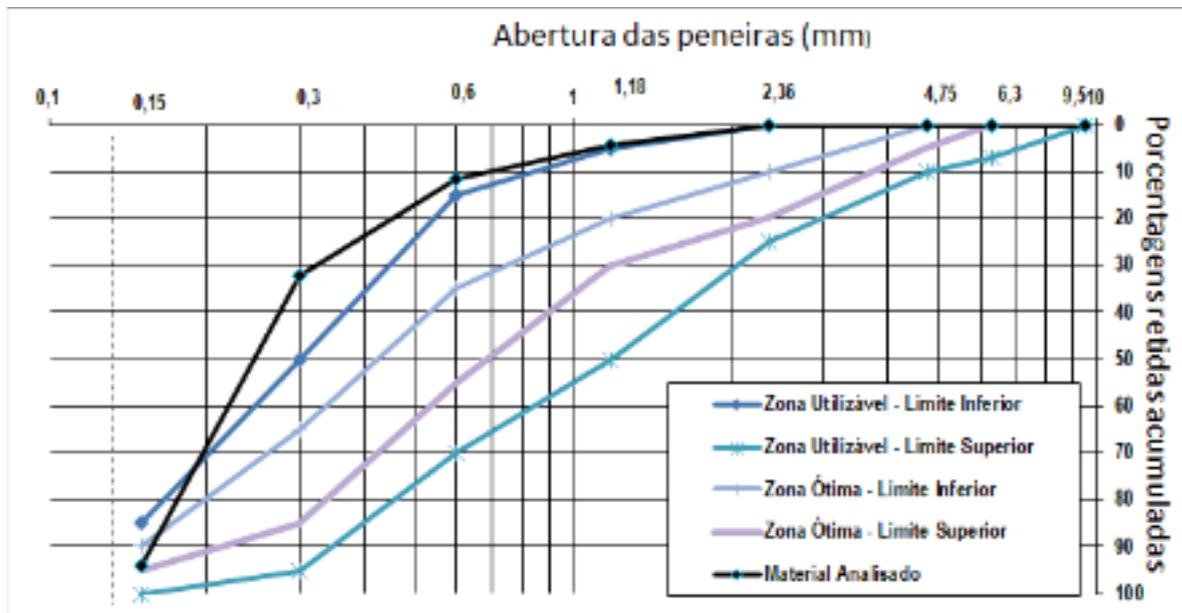
Gráfico 5- Curva granulométrica do agregado miúdo

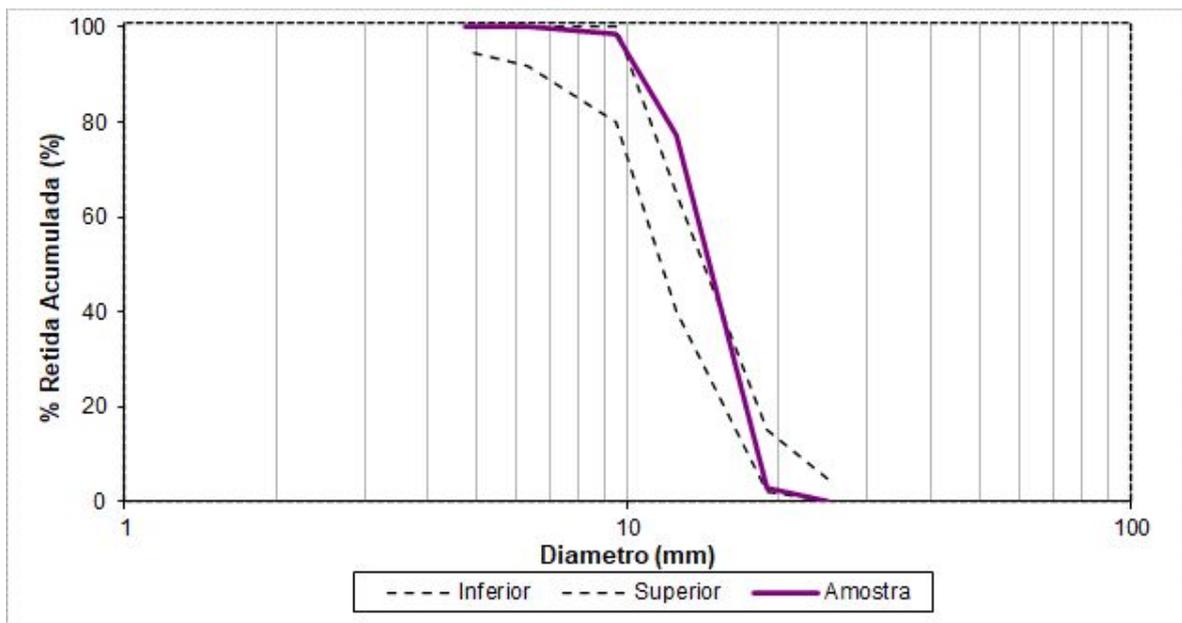
Gráfico 6 - Curva granulométrica com zonas utilizáveis do agregado graúdo.

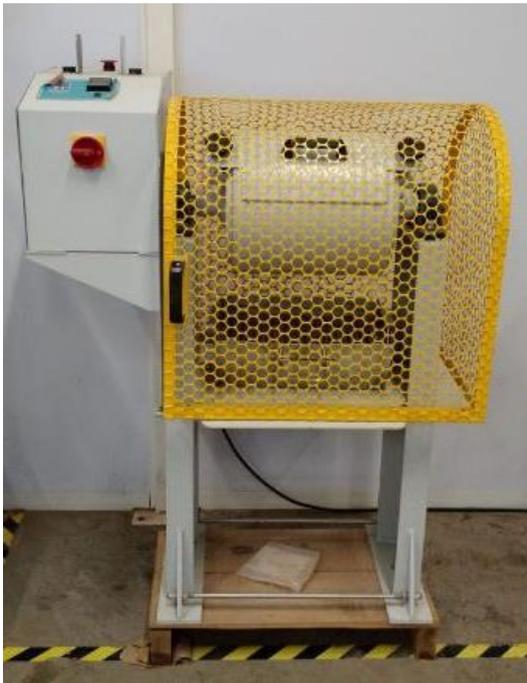
Figura 24 - Moinho mecânico de bolas

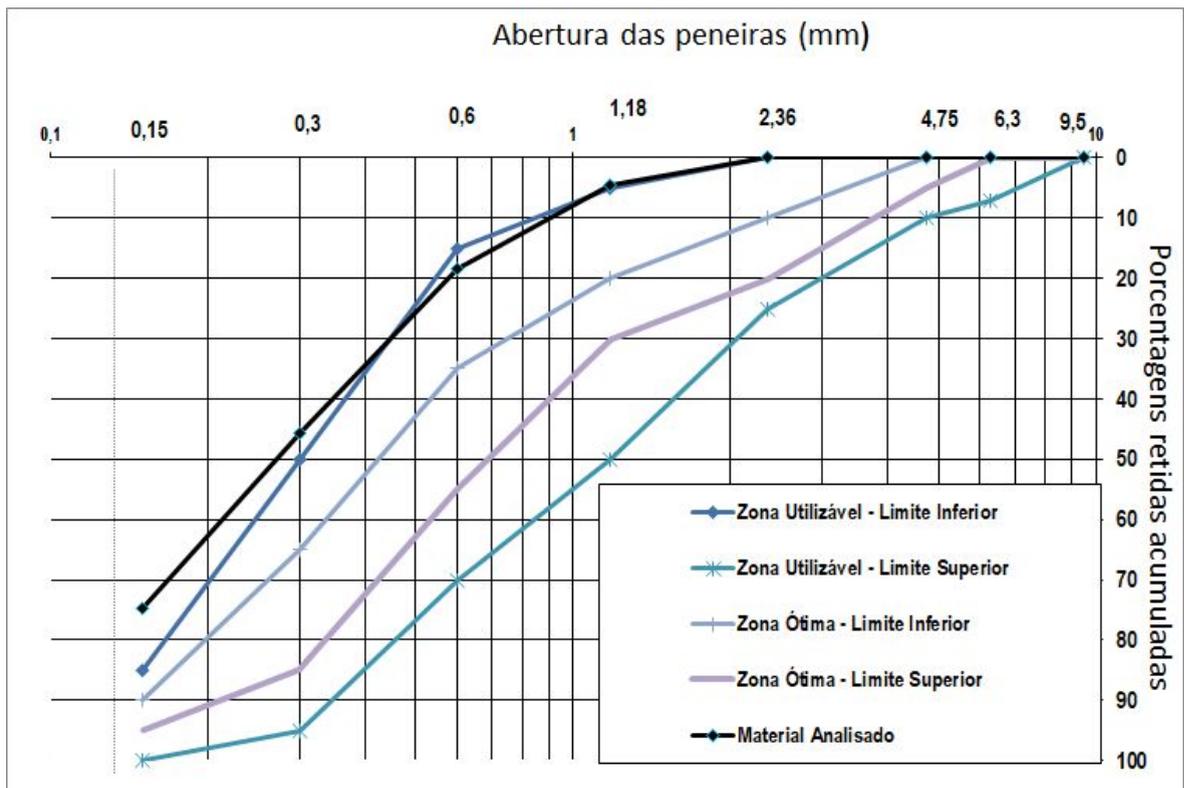
Gráfico 7 - Curva granulométrica do vidro moído

De acordo com o Gráfico 7 os grãos de vidro moído com diâmetro de 150µm e 300µm estão fora da curva de limite inferior previsto pela NBR 7211 (ABNT, 2009) indicada como utilizável, mostrando que seria necessária uma maior quantidade de material com estes diâmetros para a composição da granulometria do vidro moído.

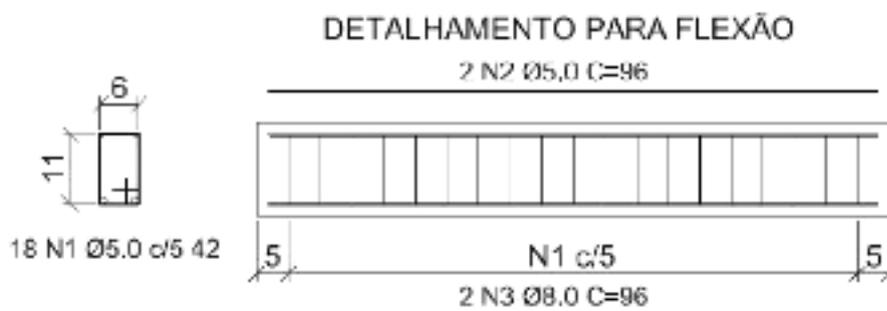
Figura 32 - Detalhamento das armaduras

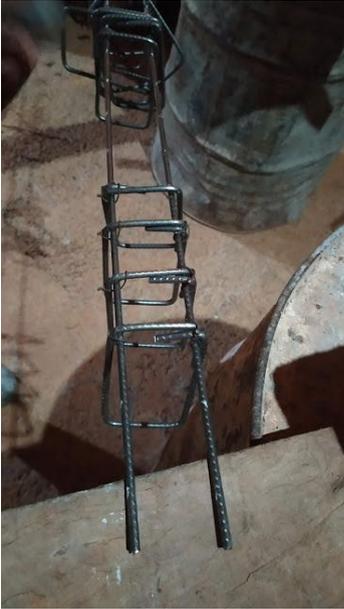
Figura 33 - Montagem da armadura

Com a utilização de uma máquina de corte a forragem foi cortada nas devidas dimensões e posteriormente os estribos foram dobrados com o auxílio de uma morsa de bancada. Em seguida, a armadura transversal foi amarrada as barras longitudinais (FIGURA 33), com a utilização de arame queimado e auxílio de uma torquez.

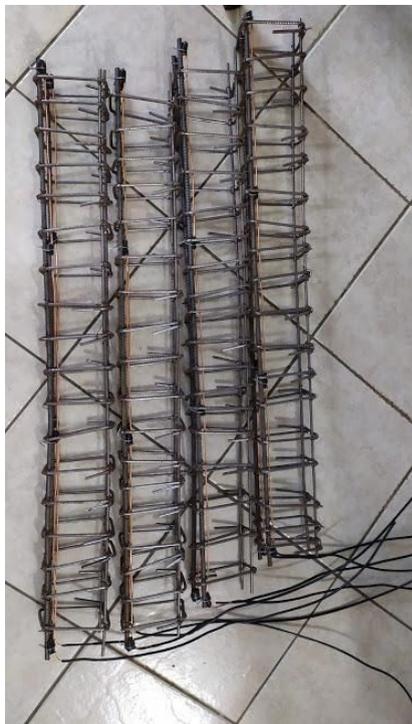
Figura 34 - Armadura finalizada

Realizada a montagem da armadura o passo seguinte foi colocar sobre as barras positivas o cabo de cobre de 6mm responsável por garantir a diferença de potencial durante o ensaio CAIM. Este cabo foi desencapado e isolado nos pontos em que foi amarrado na armadura e também foram posicionados espaçadores plásticos entre a armadura e o cabo de cobre diminuindo a probabilidade de perda localizada da seção das barras de aço. Na Figura 34, se encontra a armadura posicionada em um ambiente livre de ações de água e umidade, pronta para posteriormente ser posicionada na fôrma e em seguida realizar a concretagem.

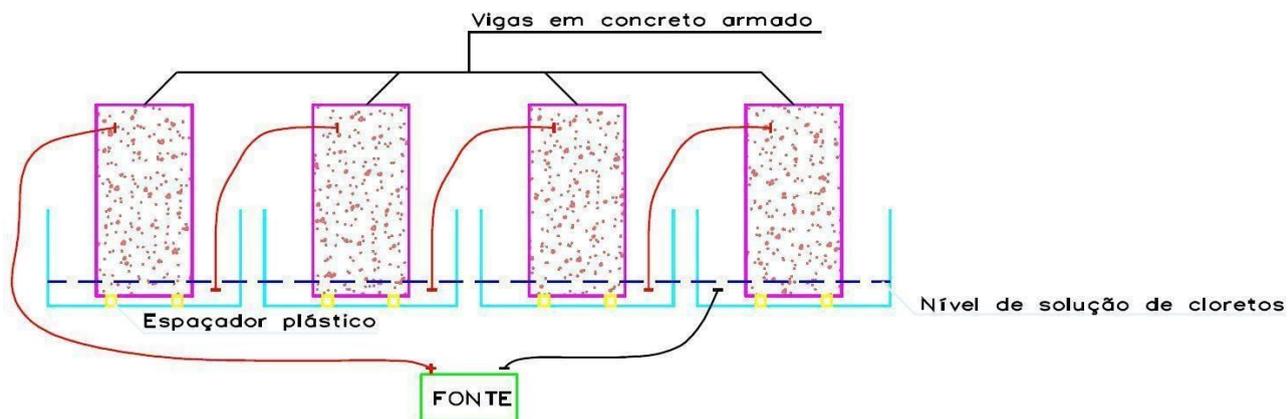
Figura 39 - Esquema de ligação das vigas a fonte

Para a aceleração da corrosão nas quatro vigas de concreto armado foi utilizado o método CAIM, o ensaio foi realizado em três vigas com substituição do agregado miúdo (areia), por vidro moído nas respectivas porcentagens 5%, 15%, 25%, e a viga de referência. Para que acontecesse a migração da solução de íons cloretos para as barras da armadura foi necessário a imersão parcial dos corpos de prova na solução, garantindo assim a indução eletroquímica por meio de estímulos elétricos iniciando o processo corrosivo.

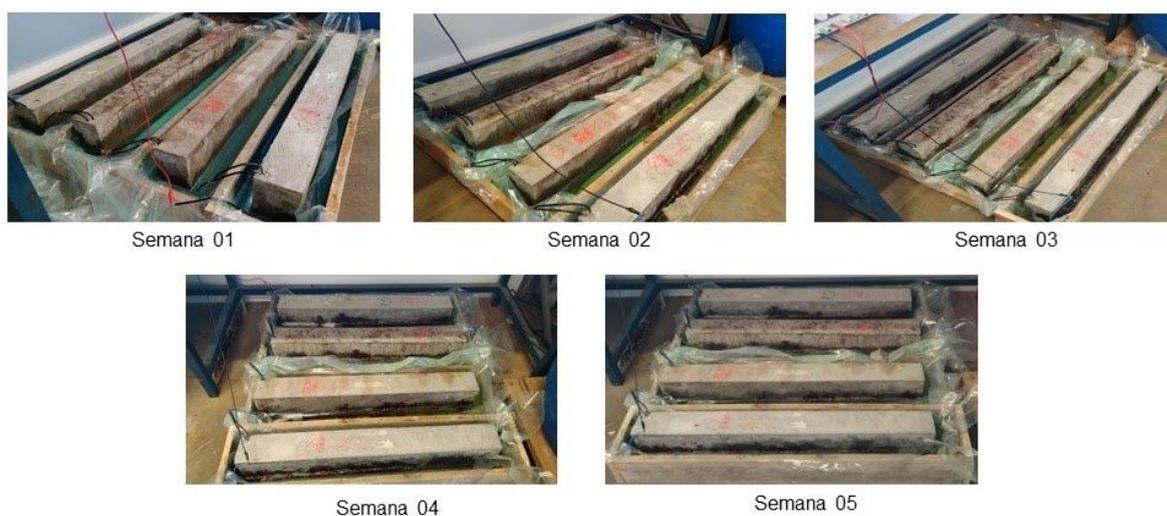
Figura 40 - Evolução da corrosão das vigas

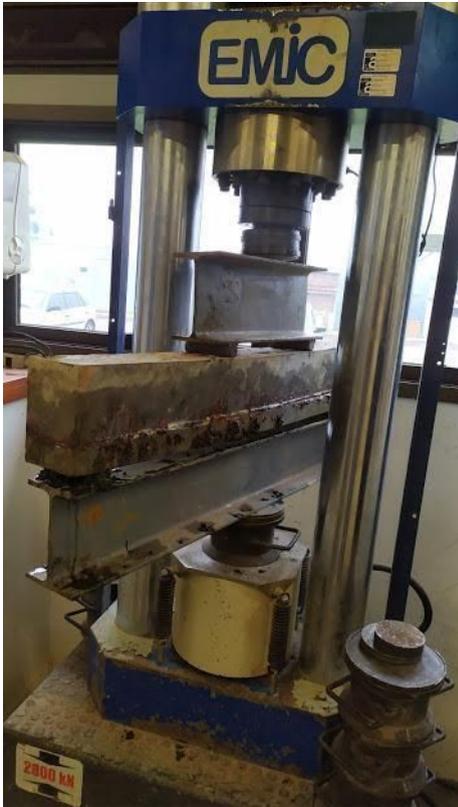
Figura 41 - Ensaio de tração na flexão

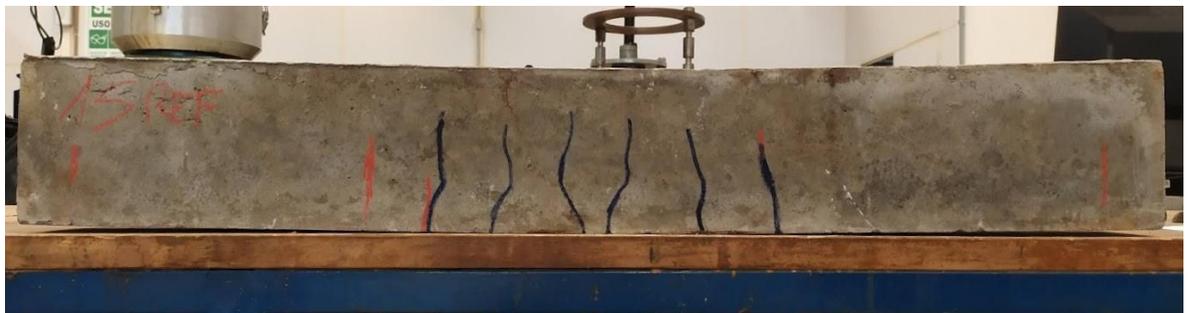
Figura 43 - Mapeamento e análise da fissuração

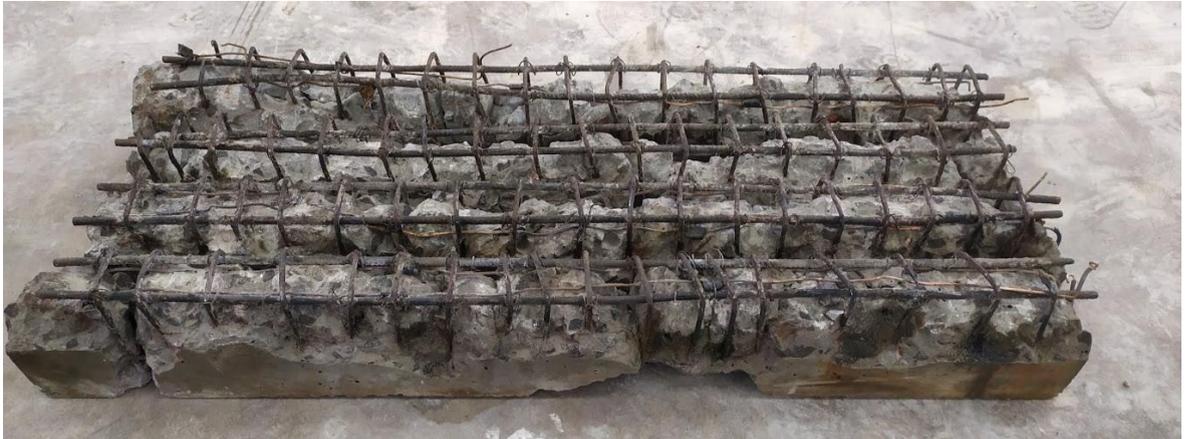
Figura 44 - Armadura corroída

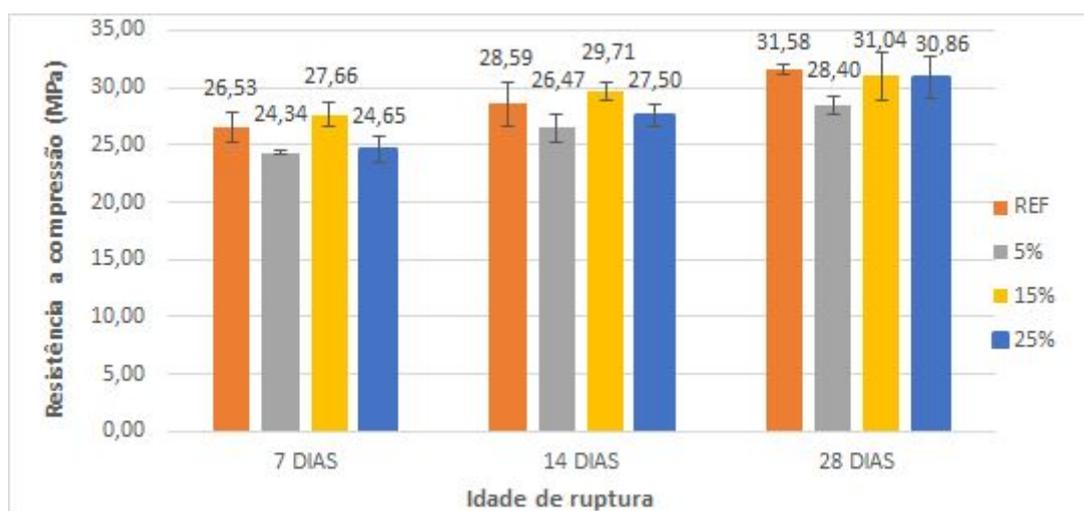
Gráfico 8 - Resistência à compressão simples dos corpos de prova de concreto

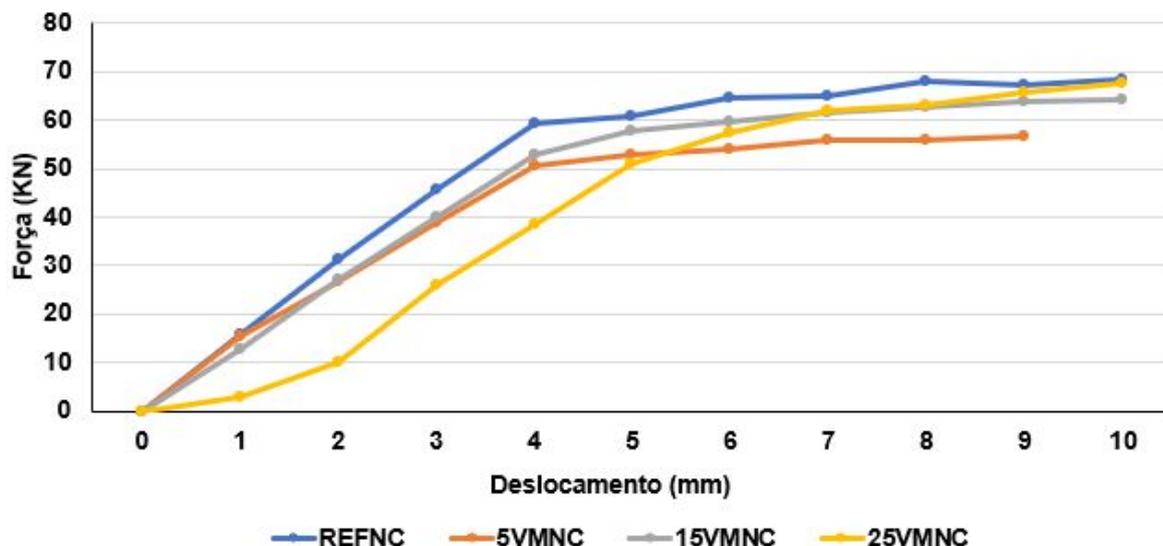
Gráfico 9 - Resistência à tração na flexão - vigas não expostas à corrosão

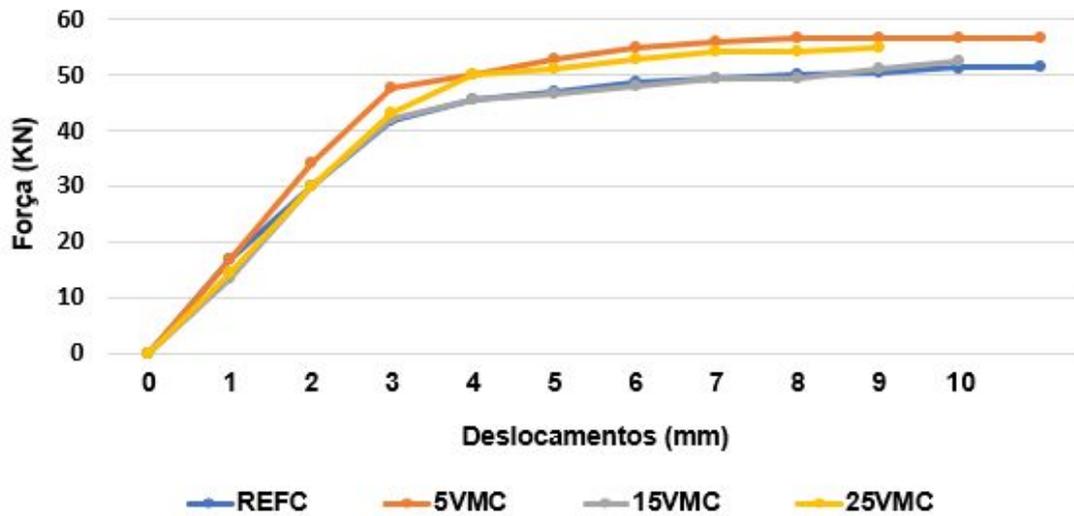
Gráfico 10 - Resistência à tração na flexão - vigas expostas à corrosão

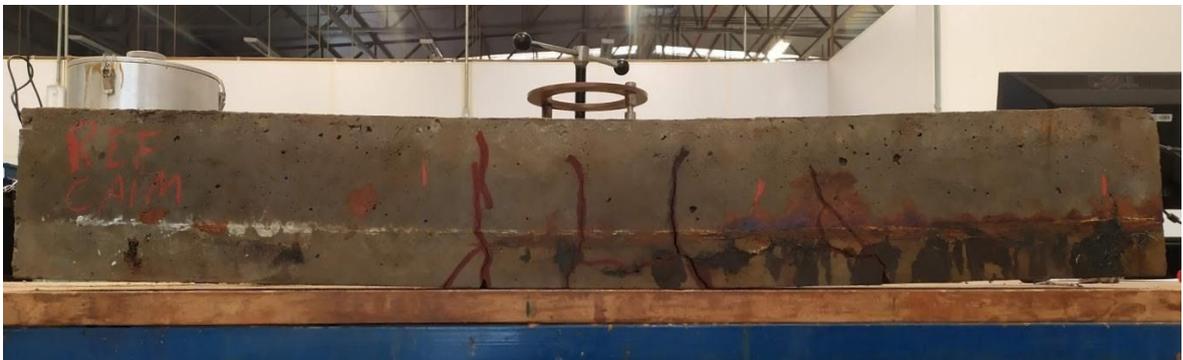
Figura 47 - Mapeamento de viga submetida ao processo de corrosão

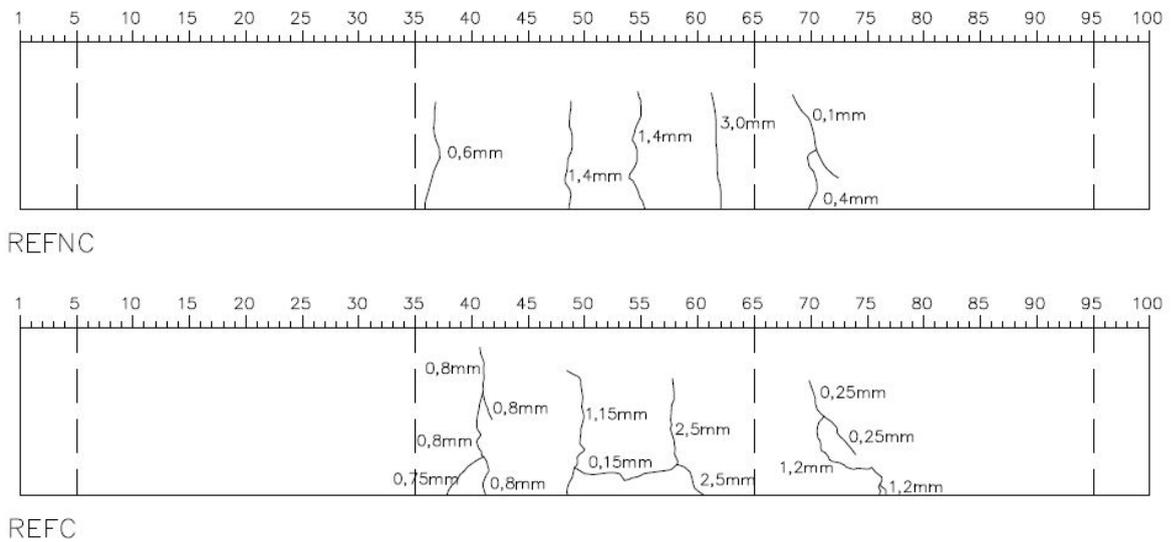
Figura 48 - Mapeamento de fissuras vigas de referência

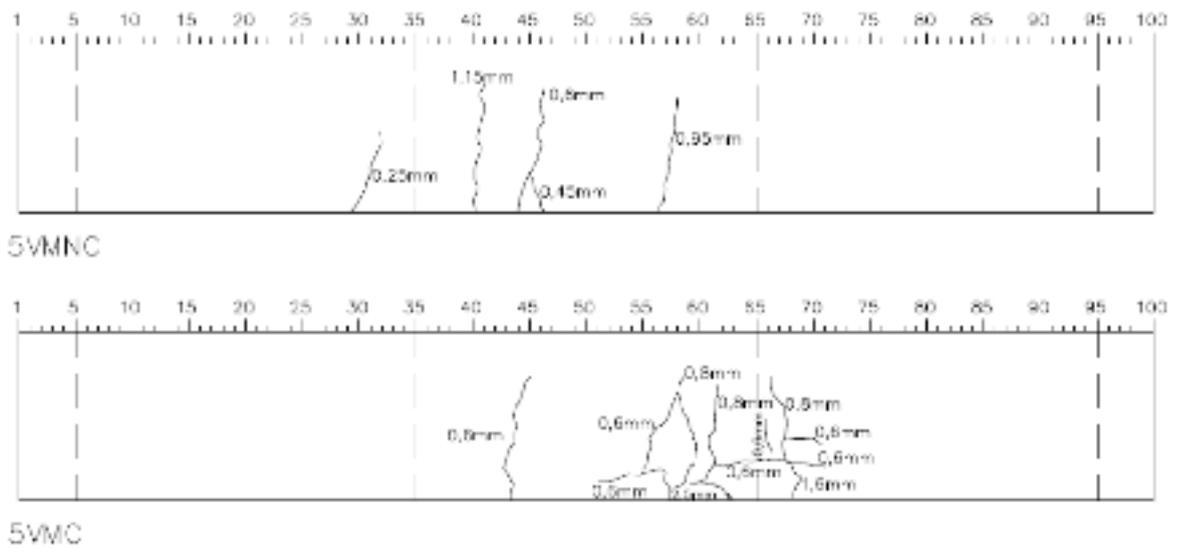
Figura 49 - Mapeamento de fissuras das vigas com 5% de substituição

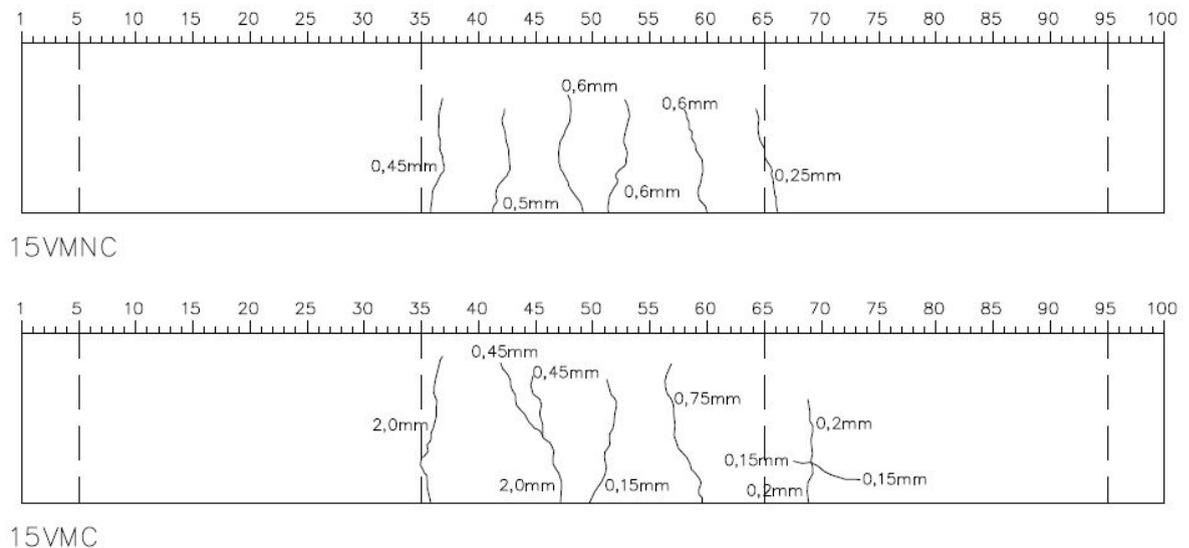
Figura 50 - Mapeamento de fissuras das vigas com 15% de substituição

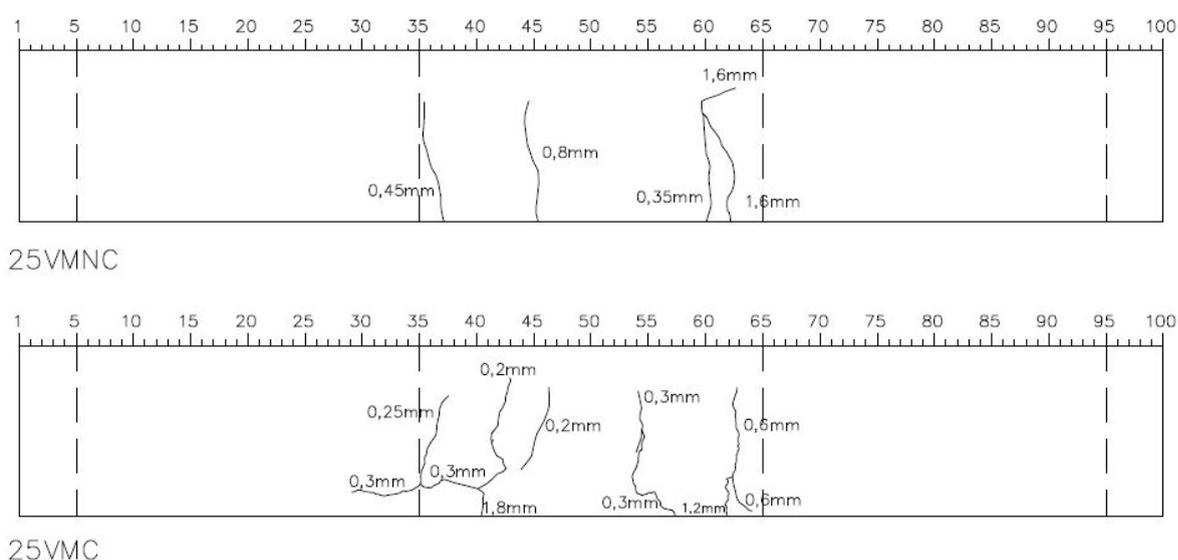
Figura 51 - Mapeamento de fissuras das vigas com 25% de substituição
