## DESENVOLVIMENTO E EXECUÇÃO DO APARATO DE PROTEÇÃO AO OVO

**Resumo:** Com o objetivo de desafiar os alunos do curso de Engenharia Civil da Universidade de Vale do Taquari – UNIVATES na área de estruturas de concreto armado, foi realizada a primeira competição do Aparato de Proteção ao Ovo (APO) na instituição de ensino superior, que ocorreu durante o 11º Congresso de Ciência e Tecnologia do Vale do Taquari (CCTEC). Este APO foi desenvolvido com o propósito de suportar o maior número de cargas possíveis e ter uma baixa deformação. Para sua confecção foi utilizado o cimento CP V, sílica ativa, areia de granulometria até 0,15 mm, areia de até 0,30 mm, pedriscos de até 9,5 mm, água e fibra de polipropileno. Juntamente com a estrutura foram moldados dois corpos de prova, para posteriormente conhecer suas resistências através do ensaio de compressão. No dia da competição, o aparato de proteção ao ovo foi rompido, resistindo a 3 golpes. Os dois corpos de prova realizados e rompidos no mesmo dia do APO obtiveram as resistências de 33,40MPa e 30,94MPa.

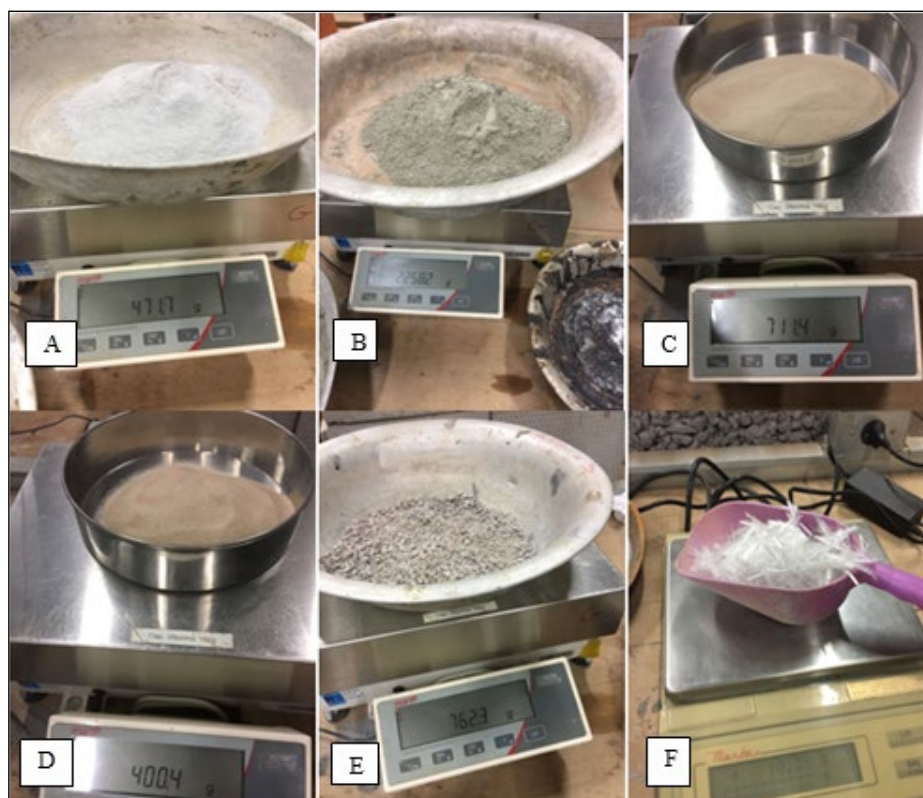
Figura 1 – Materiais utilizados para a confecção do concreto

Na Figura 1 é observado os materiais utilizados para o traço do concreto, sendo estes representados individualmente. Onde a letra “A” é a sílica ativa, “B” o cimento, “C” a areia de granulometria até 0,15 mm, “D” a areia de até 0,30 mm, “E” o agregado graúdo de até 9,5 mm e “F” a fibra de polipropileno.

Os materiais utilizados para a confecção do APO e suas características, atendendo aos requisitos exigidos pelo regulamento da competição, apresentam-se na Figura 1.

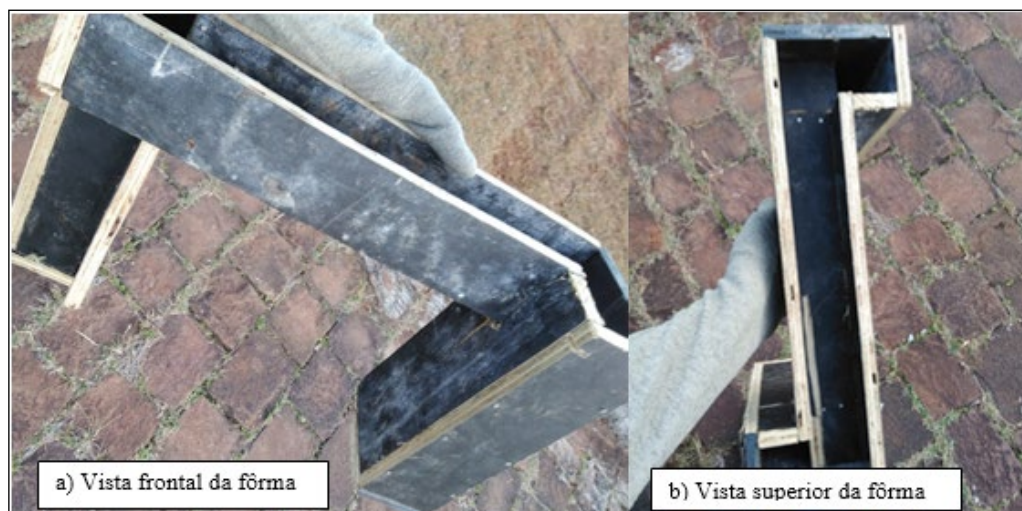
Figura 3 – Vista frontal e superior da fôrma do pórtico

Na Figura 3 observa-se a dimensão do pórtico, sendo sua altura total de 25 cm, comprimento externo de 40 cm, e seção interna dos dois pilares e da viga de 5x5 cm.

Com o traço e a armadura a serem utilizados determinados, houve a confecção da fôrma de madeira para o APO. Esta fôrma foi executada com compensado. A fôrma deveria ser feita com precisão, pois ela determinaria as dimensões finais do APO, e este, se não estivesse de acordo com o edital, poderia ser desclassificado.

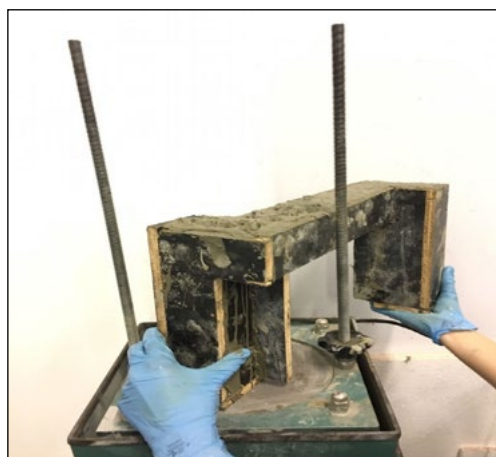
Figura 4 – Fôrma posicionada no adensador vibratório

A concretagem foi realizada em laboratório com a utilização de uma argamassadeira. Foram depositados todos os materiais, pouco a pouco, no recipiente até o adensamento correto do concreto, que foi colocado na fôrma com a armadura já posicionada e, posteriormente, adensado no adensador vibratório, conforme ilustra a Figura 4.

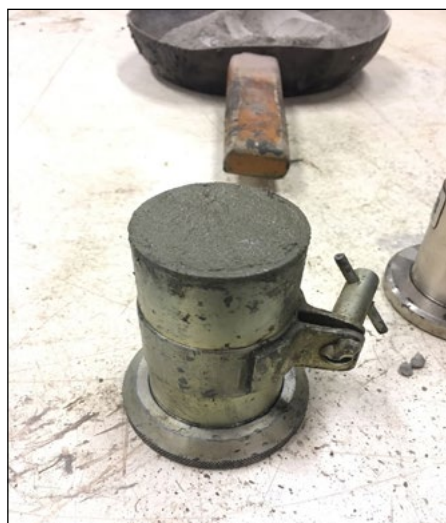
Figura 5 – Corpo de prova moldado para verificação da resistência

Com o concreto ainda fresco, tomou-se a decisão de retirá-lo da fôrma com cuidado para não danificar a fôrma e a armadura, e optou-se por realizar a concretagem novamente. Para isto, repetiu-se o mesmo traço inicial, apenas não havendo a adição de nenhum tipo de aditivo, sendo a fibra novamente adicionada aos poucos durante o adensamento, de forma que os passos da vibração foram novamente seguidos. Juntamente com o APO, foram moldados dois corpos de prova a serem rompidos ambos no mesmo dia do pórtico para poder determinar a resistência de compressão atingida. Um dos corpos de prova moldados está representado na Figura 5 a seguir.

Os dois corpos de prova realizados com o primeiro traço e rompidos no mesmo dia do APO obtiveram as resistências de 33,40MPa e 30,94MPa. É possível verificar que a resistência de ambos foram bem similares, podendo assim afirmar que a resistência adquirida pelo APO rompido foi próxima a estes valores.

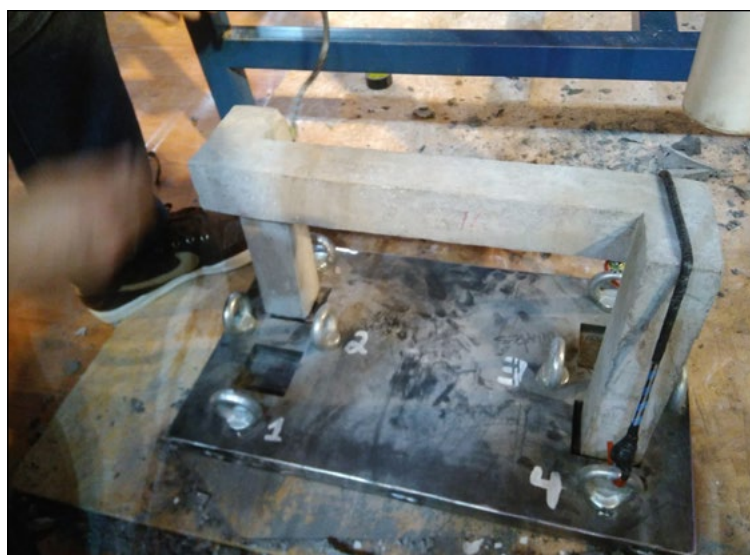
Figura 6 - Aparato de Proteção ao Ovo posicionado para execução do ensaio

Inicialmente o aparato foi posicionado sobre o gabarito, mas, infelizmente, uma das extremidades não encaixou perfeitamente, devido ao fato de moldar o pórtico duas vezes e a fôrma ter estufado; mesmo assim, o pórtico foi fixado com elásticos sob um cano de PVC, onde estava inserido o cilindro metálico com massa de 15 quilogramas. Na Figura 6 pode-se observar que o encaixe não ocorreu perfeitamente no local do número 2 pintado na base.

O baixo desempenho ocorreu devido ao pórtico não ter encaixado bem na base, ficando desta forma solto; motivo pelo qual houve a desclassificação da equipe, onde permitiu-se a realização do ensaio, mas sem possibilidade de competir com as demais equipes. Outro fator determinante foi à mudança do traço inicial, onde se retirou o aditivo e o tempo de cura que foi reduzido, não atingindo o tempo ideal dos 28 dias.

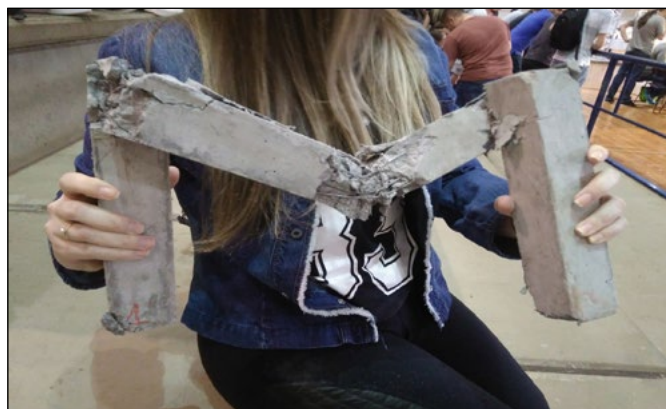
Figura 7 – Aparato de Proteção ao Ovo rompido

O APO confeccionado resistiu bem ao primeiro impacto, abrindo fissuras somente no segundo impacto, mas mantendo o ovo protegido. No terceiro impacto, a uma altura de 2,0 metros, a estrutura se rompeu completamente e o ovo foi esmagado. Na Figura 7 a seguir, pode-se observar como ficou a aparência final do pórtico após o ensaio.
