ANÁLISE COMPARATIVA ENTRE AS PROPRIEDADES MECÂNICAS OBTIDAS NO AÇO DAMASCO E NOS AÇOS BASES SAE 1095 + UHB 15N20

Gabriel Alan Kreutz¹, Rafael Crespo Izquierdo²

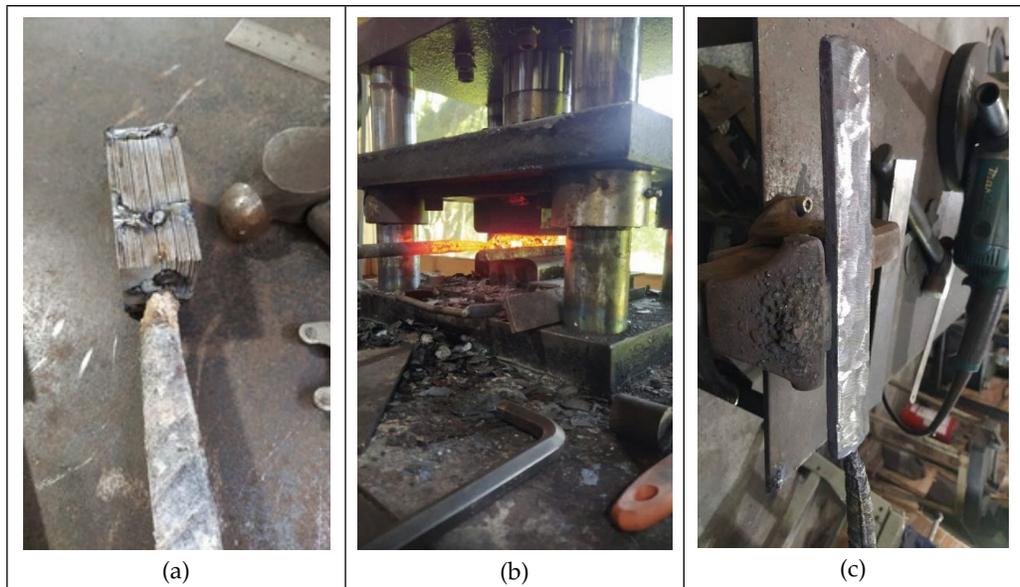
Figura 1 - Processo de caldeamento: em (a) *billet* dos aços SAE 1095 e UHB 15N20; em (b) preparação do *billet* na prensa hidráulica e em (c) *billet* em aço damasco na forma final.

Antes de iniciar o processo de caldeamento, foi realizada a montagem de um tarugo (*billet*) em forma de sanduíche, alternando-se os metais bases (SAE 1095 e UHB 15N20) e soldando-se as chapas para que elas não se movimentassem durante o processo (ver Figura 1a). No processo de caldeamento, o *billet*³ foi aquecido em uma forja a uma temperatura de aproximadamente 1200 °C. Antes que o bloco atingisse essa temperatura de trabalho, foi aplicado um fluxo de solda bórax em sua superfície, eliminando-se a possibilidade de contaminação pelo meio externo. Alcançada a temperatura ideal, o bloco foi submetido a choques mecânicos que deram início ao caldeamento (ver Figura 1b). Concluída a primeira etapa, o *billet* foi cortado e dividido em partes, formando novamente um sanduíche de camadas; repetiu-se todo o processo, até que se obtivesse a quantidade de camadas desejadas em um único bloco. A Figura 1c apresenta o *billet* em aço damasco na sua forma final.

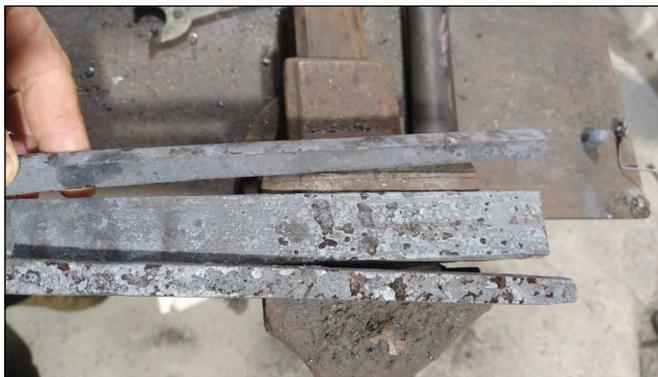
Figura 2 - *Billet* de aço SAE 1095, de aço UHB 15N20 e de aço damasco.

Após realizado o caldeamento do aço damasco, a próxima etapa desenvolvida foi a confecção dos *billets* dos aços base. Como os aços SAE 1095 e UHB 15N20 foram adquiridos somente em forma de chapas, por não se apresentarem comercialmente na forma de barras, foi realizado o forjamento para formar os *billets* destes aços. A Figura 2 ilustra os *billets* dos aços SAE 1095, UHB 15N20 e damasco.

Os corpos de prova foram preparados a partir dos *billets* apresentados na Figura 2. Os procedimentos para a confecção dos corpos de prova foram realizados após os tratamentos térmicos de normalização e recozimento para ambos os aços analisados. Os corpos de provas finalizados foram submetidos aos processos de têmpera e revenimento. A Figura 3 apresenta os corpos de prova utilizados nos ensaios mecânicos.

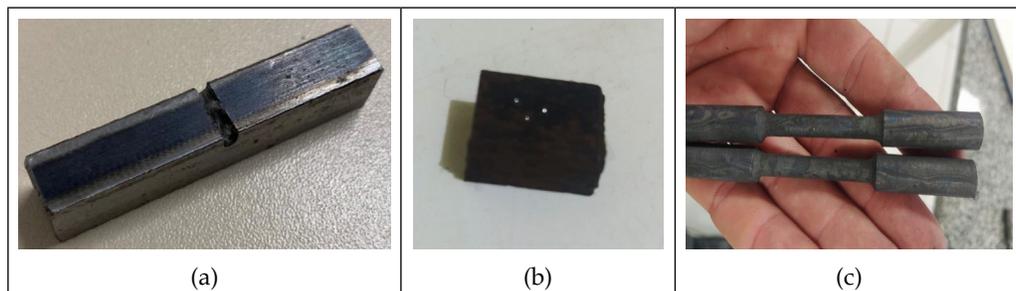
Figura 3 - Corpos de prova: em (a) ensaio *Charpy*; em (b) ensaio *Rockwell C* e metalografia; e em (c) ensaio de tração.

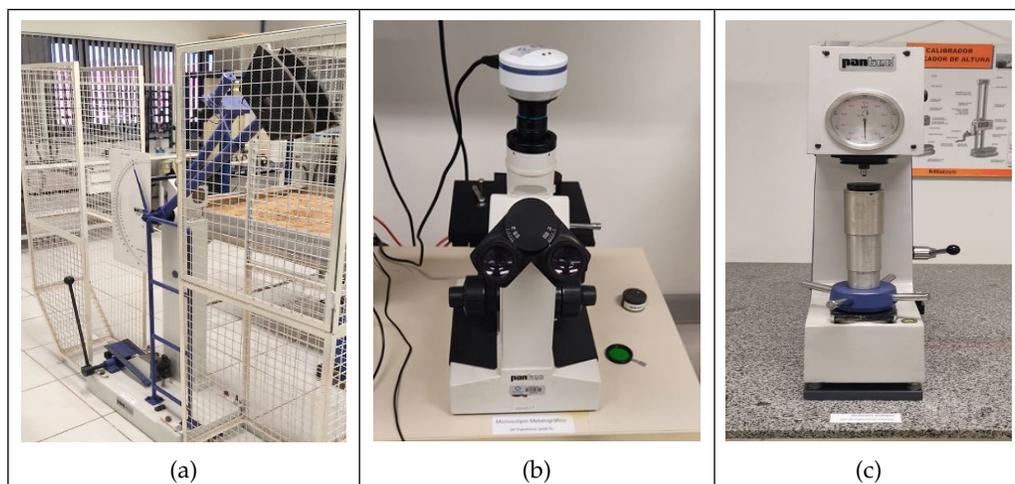
Figura 4 - Ensaio mecânicos: em (a) martelo pêndulo; em (b) microscópio metalográfico e o corpo de prova embutido; e em (c) durômetro de bancada.

A realização do ensaio de tenacidade ao impacto *Charpy* ocorreu de acordo com os critérios estabelecidos na norma NBR NM 281-1 (ABNT, 2003). Os ensaios foram feitos em um martelo pêndulo, apresentado na Figura 4a.

Para a realização do ensaio metalográfico, os corpos de prova foram cortados na cortadora metalográfica, com dimensões de 10 x 10 x 3 mm. Após o procedimento de embutimento, iniciou-se o processo de limpeza do corpo de prova e preparação para a análise microscópica. A Figura 4b mostra o corpo de prova embutido e o microscópio metalográfico utilizado nas análises.

Os ensaios de dureza foram realizados em um durômetro de bancada analógico da marca Pantec. Foram utilizados neste ensaio os mesmos corpos de prova preparados para o ensaio metalográfico, que já possuíam uma base adequada para apoio no durômetro. Para a realização do ensaio, introduziu-se uma pré-carga de força e, após a leitura, a carga principal foi liberada. O equipamento indica a dureza do material diretamente no relógio analógico, como apresenta a Figura 4c.

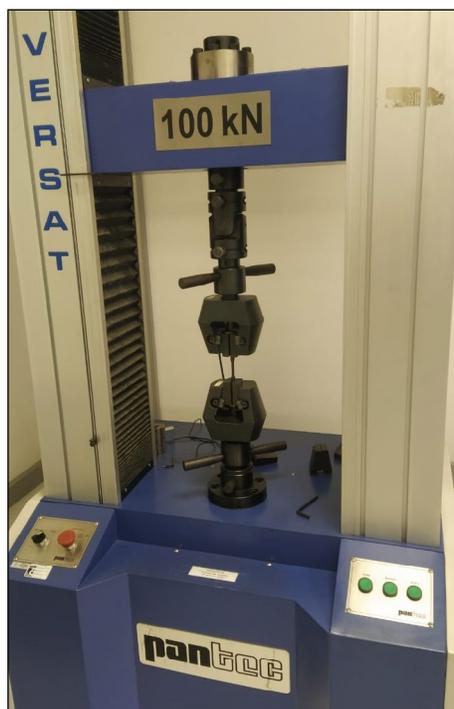
Figura 5 - Equipamento para ensaio de tração

Os ensaios de tração foram realizados no equipamento Pantec Versat (FIGURA 5), que apresenta capacidade de carga de 100 kN e controle por *software* digital Tesc. O corpo de prova foi fixado na máquina no sentido vertical, e as medidas do corpo de prova foram inseridas no *software* para a análise dos resultados.

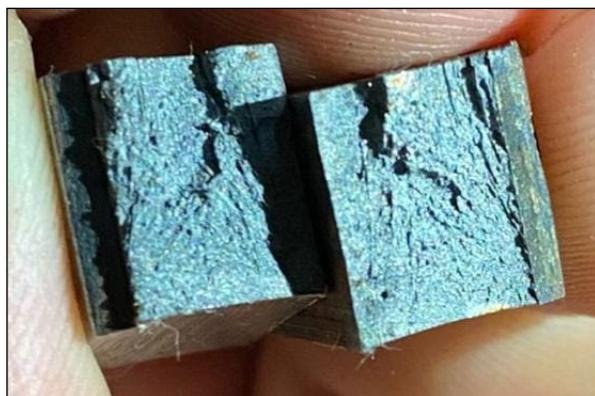
Figura 6 - Corpo de prova do ensaio *Charpy*, com fratura frágil

Analisando-se os corpos de provas rompidos, foi possível observar que os materiais sofreram fratura no local desejado, sem trincas em outras áreas da peça (FIGURA 6). Os três materiais ensaiados sofreram fratura frágil, com visíveis marcas do sargento, ocasionando trincas que se propagaram pelo material, e são visíveis a olho nu. Foi possível verificar que a fratura que se propagou por clivagem é característica de metais frágeis, como é mencionado por Souza (1982), ocorrendo principalmente em materiais temperados.

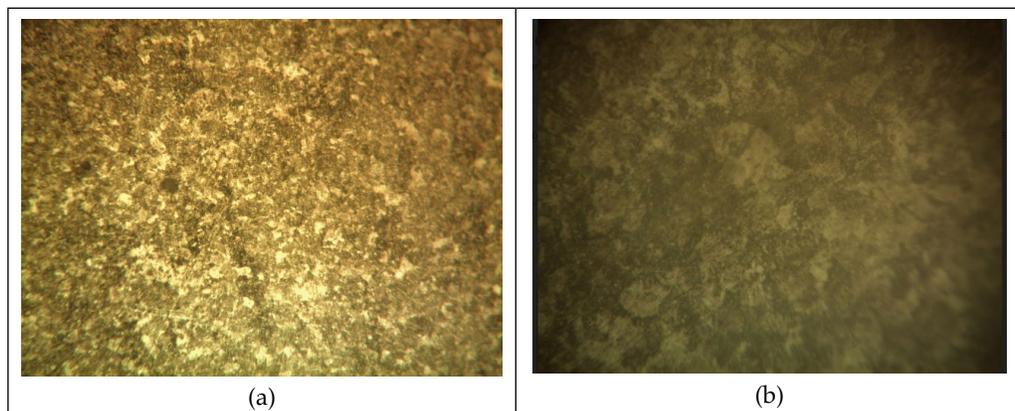
Figura 7 - Imagens metalográficas do aço SAE 1095: em (a) ampliação em 400 vezes; em (b) ampliação em 1000 vezes.

O ensaio de metalografia possibilitou captar imagens das microestruturas dos aços base SAE 1095 e UHB 15N20 e do aço damasco. As imagens metalográficas permitiram observar as fases constituintes de cada material. Essa observação foi realizada com microscópio digital, com câmera acoplada, e lentes que permitem aumento de 400 e de 1000 vezes. Na Figura 7 podem ser observadas as imagens da micrografia do aço SAE 1095. Observou-se na estrutura grande presença de martensita, que corresponde às áreas mais escuras e lamelar, e, também, a presença de cementita, correspondente às áreas mais claras e retidas.

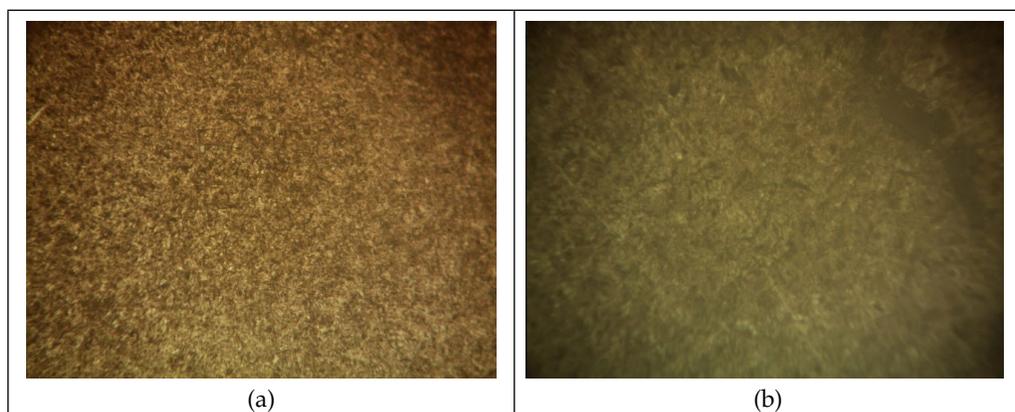
Figura 8 - Imagens metalográficas do aço UHB 15N20: em (a) ampliação em 400 vezes; em (b) ampliação em 1000 vezes.

Na microestrutura do aço UHB 15N20, que possui uma porcentagem menor de carbono, observou-se a presença significativa de martensita, correspondente às áreas mais escura com lamelas. A cementita foi observada em menor quantidade, correspondente às áreas mais claras das imagens. A Figura 8 ilustra tais microestruturas nas imagens metalográficas.

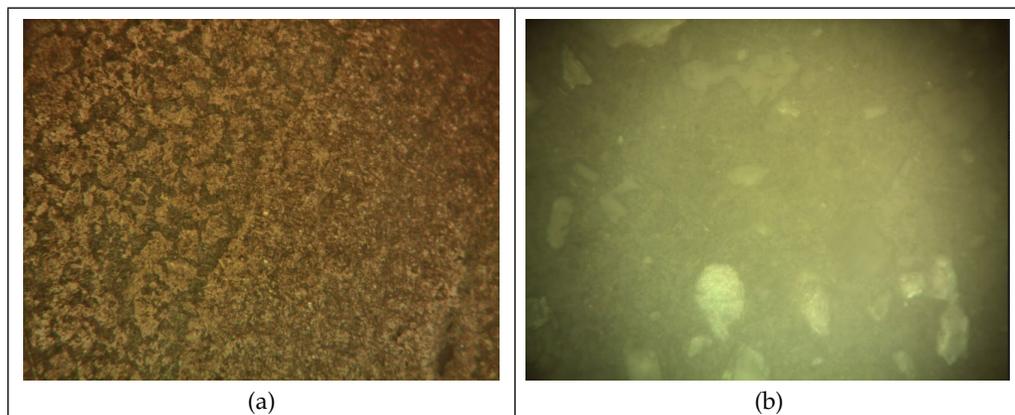
Figura 9 - Imagens metalográficas do aço damasco: em (a) ampliação em 400 vezes; em (b) ampliação em 1000 vezes.

Quanto à análise metalográfica realizada no aço damasco, foi possível observar que o processo de caldeamento realizado, unindo dois aços distintos, obteve uma fusão efetiva dos aços base, não sendo possível perceber descontinuidades no material. Por meio da análise da microestrutura,

observou-se que os dois materiais formam uma única liga, sem pontos de falha ou microfissuras. A Figura 9 ilustra a microestrutura observada no aço damasco produzido.
