UNIVERSIDADE DO VALE DO TAQUARI  
CURSO DE ENGENHARIA CIVIL

**ANÁLISE DAS MANIFESTAÇÕES PATOLÓGICAS EM PONTES  
NA CIDADE DE TEUTÔNIA/RS**

Lajeado, dezembro de 2019

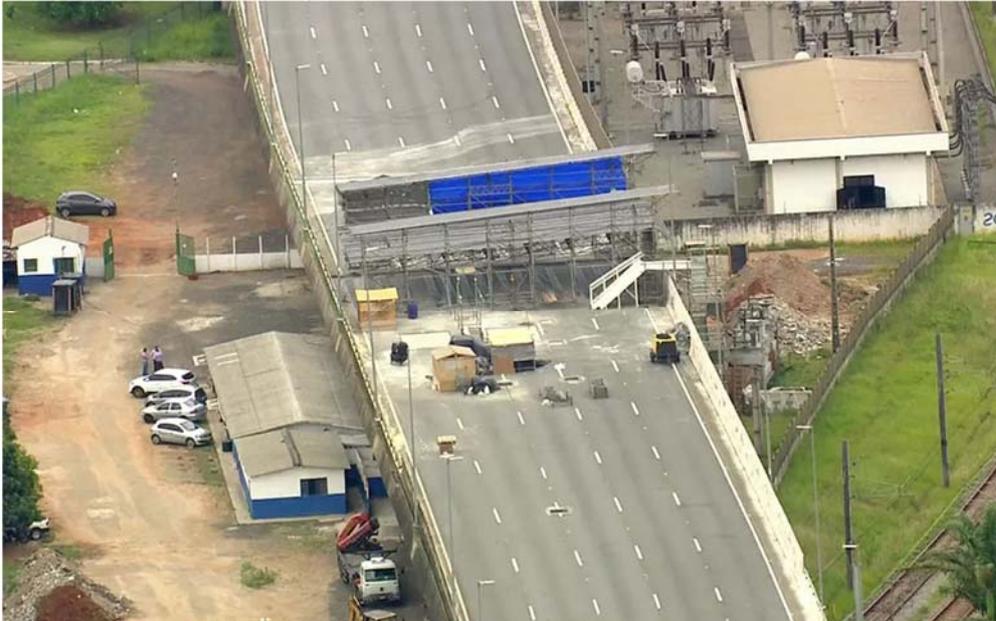
Figura 11 – Viaduto Marginal Pinheiros em São Paulo

Um bom exemplo do aumento desses custos se deu em São Paulo, quando uma manifestação patológica se agravou provocando acidentes. A Figura 11 mostra um grande trecho do viaduto que veio a ceder na madrugada do dia 15 de novembro de 2018. De acordo com laudos dos engenheiros do IPT (Instituto de Pesquisas Tecnológicas) da USP (Universidade de São Paulo) haviam pilares de sustentação com fissuras, armação de ferragem sob o concreto exposta e enferrujada, infiltração e drenagem deficiente. Tal cenário,

assim como os R\$ 30 milhões para reparo da estrutura, conforme Paulo (2019) poderiam ser evitados se a vistoria e manutenção preventiva houvesse ocorrido.

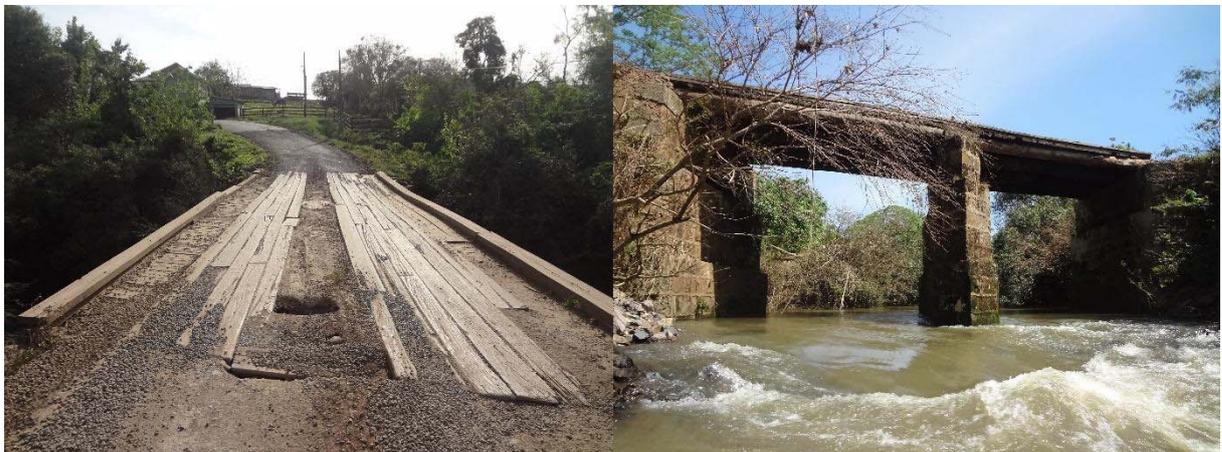
Figura 21 – Vistoria ponte 1

Construída sobre o arroio Boa Vista, esta ponte é classificada, de acordo com o Capítulo 2 deste trabalho, como uma ponte, permanente, rodoviária, em vigas, de madeira. A estrutura é dividida em dois vãos, sendo que o tabuleiro cobre um vão total de 11,98m e tem espessura de 10 cm, é sustentado por 4 vigas com diâmetro de 47cm que se apoiam nos encontros e em um pilar central de alvenaria de pedras. A pista de rolamento tem largura de 4,95m e não possui passeio (FIGURA 21).

Sobre esta OAE, existe o tráfego constante de caminhões para escoamento da produção agrícola e pecuária da região, por ser o menor trajeto entre dois grandes frigoríficos do município. Entretanto devido às más condições da ponte foi estipulado o limite de carga de 23 toneladas para os veículos que transitam nesta via, o qual não é controlado por quaisquer medidas.

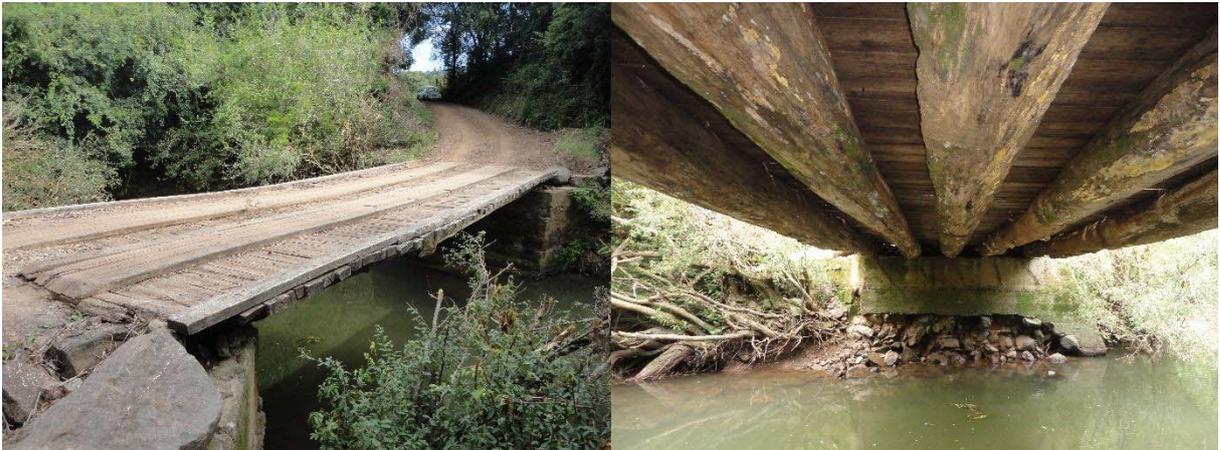
Figura 29 – Vistoria ponte 2

Localizada em uma rua sem denominação no bairro Languiru, que é o acesso a uma indústria madeireira a qual despacha parte de sua produção sobre esta OAE Esta ponte é classificada como permanente, rodoviária, em vigas de madeira. O tabuleiro possui 5 vigas de madeira e seus encontros são de alvenaria de pedras (FIGURA 29). O tabuleiro que cobre o vão livre de 11,15m é sustentado por 5 vigas de 33 cm de diâmetro e por ele ser permeável, a drenagem da OAE não foi analisada.

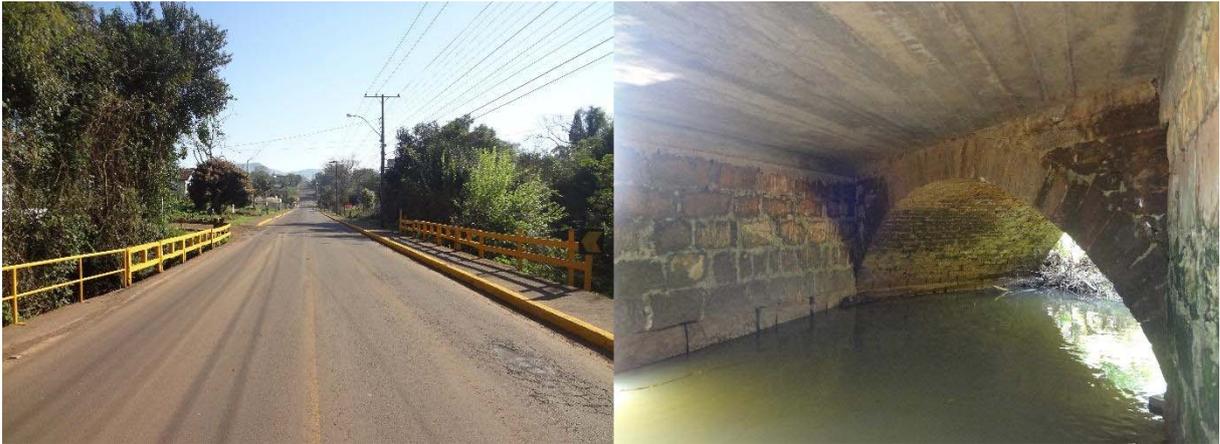
Figura 37 – Ponte 3

Classificada como sendo um pontilhão, permanente, rodoviário, misto, em concreto armado e alvenaria de pedras, a estrutura original desta OAE é um arco de alvenaria de pedras, datado de 1912, e de acordo com consulta popular, o alargamento da faixa de rolamento executado em laje de concreto armado sem pilares e vigas, foi concluído em 1994 (FIGURA 37). A ponte cobre um vão total de 6,15 m e possui vão livre de 5,65 m, cada faixa de rolamento tem 3,55m de largura. A via em questão é um dos principais pontos de circulação de pedestres da cidade para realização de exercícios físicos, tais como caminhadas e ciclismo e é responsável por interligar dois bairros do município.

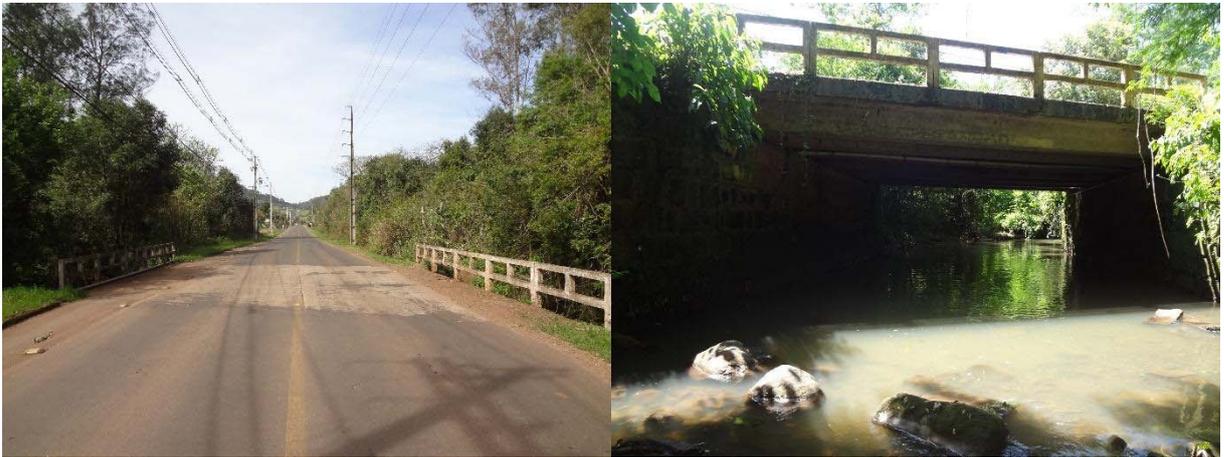
Figura 46 - Ponte 4

Classificada como sendo um pontilhão, permanente, rodoviário, em vigas, de concreto armado, esconsa, e de acordo com consulta popular foi concluída em meados de 1990 (FIGURA 46). A estrutura é composta por 7 vigas de 50 x 40 cm sendo que o tabuleiro possui 30cm de espessura, cobrindo um vão livre de 8,40m.

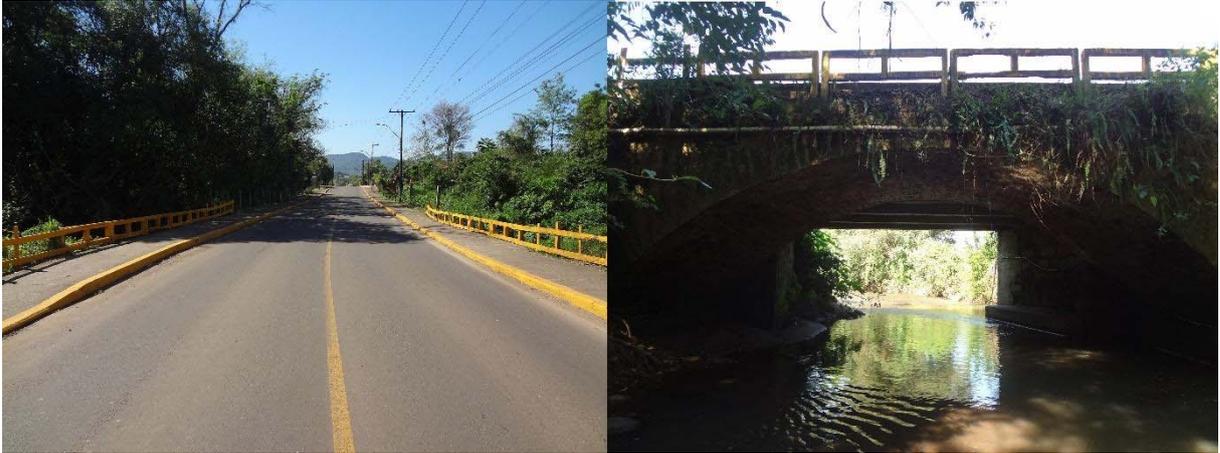
Figura 55 – Ponte 5

sendo na sessão de alvenaria 9,90m e na de concreto 7,95m. A pista de rolamento de duplo sentido possui largura total de 7,22m sendo 3,61m para cada faixa (FIGURA 55), sendo sustentado na sessão em concreto por quatro vigas de 0,60 por 0,40 m.

De acordo com consulta popular, inicialmente a via possuía pavimentação com blocos de basalto, sendo assim o tráfego ocorria sobre o tabuleiro de concreto das pontes, porém em meados de 2008, ocorreu a pavimentação asfáltica do trajeto. O nível da cheia atinge o tabuleiro durante as épocas de chuvas intensas, havendo casos onde a OAE ficou submersa.
