UNIVERSIDADE DO VALE DO TAQUARI  
CURSO DE ENGENHARIA CIVIL

**DETERMINAÇÃO DO ÍNDICE DE SEGURANÇA POTENCIAL EM  
RODOVIAS PEDAGIADAS E NÃO PEDAGIADAS DO RIO GRANDE  
DO SUL**

Projeto de Monografia apresentado na disciplina de Trabalho de Conclusão de Curso II, do curso de Engenharia Civil, da Universidade do Vale do Taquari - Univates, como parte da exigência para a obtenção do título de Engenheira Civil.

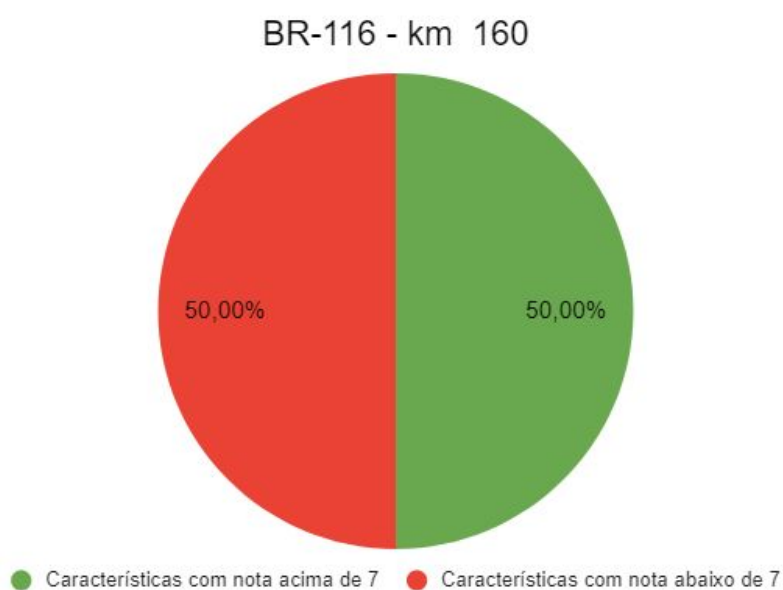
Gráfico 3 - Comparação das características do ISP

O trecho ficou com um ISP global de 5,11, considerado potencialmente razoavelmente seguro, assim como o km 161, km 163 e o km 164. Já o km 162 resultou em potencialmente inseguro, sendo outro trecho que merece atenção da empresa que presta manutenções. O Gráfico 3, demonstra a porcentagem de características que ficaram acima de 7 e as que ficaram abaixo, para o quilômetro mais crítico.

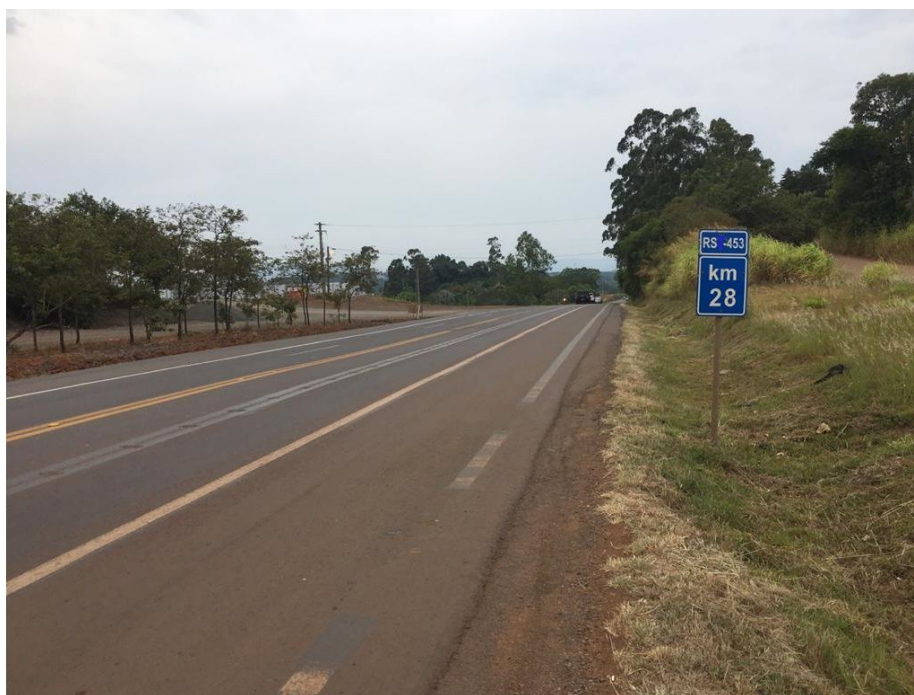
Figura 21 - RSC-453 km 28

As Figuras 21 e 22 mostram as condições da rodovia no seu trecho mais crítico, na qual é possível observar a má qualidade em que a sinalização se encontra, isso pode causar uma confusão para o motorista que não está familiarizado com a via, com a grande possibilidade de causar graves acidentes.

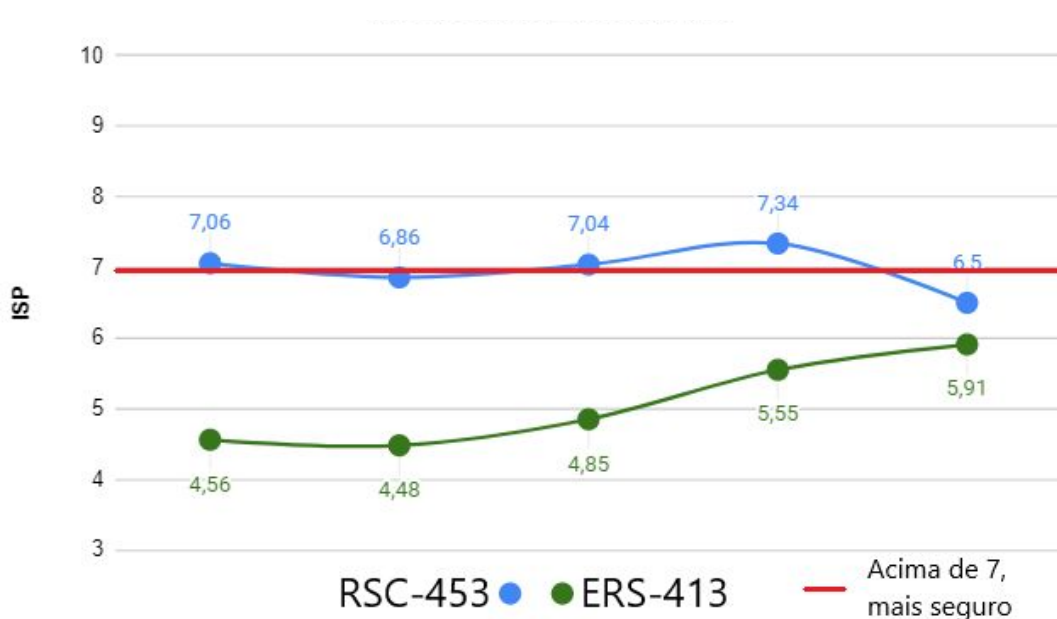
Gráfico 7 - Comparação rodovias estaduais

Analisando o Gráfico 7, é possível comparar os resultados dos ISP's dos 5 km de cada uma das rodovias estaduais analisadas. Durante a inspeção era visível a diferença na qualidade de manutenção destas duas rodovias. A RSC-453 tinha um grande problema por possuir muitos buracos, e a ERS-413 possuía uma sinalização horizontal e vertical de má qualidade, necessitando urgentemente de cuidados. Enquanto a concessionária de rodovia pedagiada está fazendo os reparos para melhorar o estado desta, na não pedagiada não tem nenhuma previsão de manutenção.

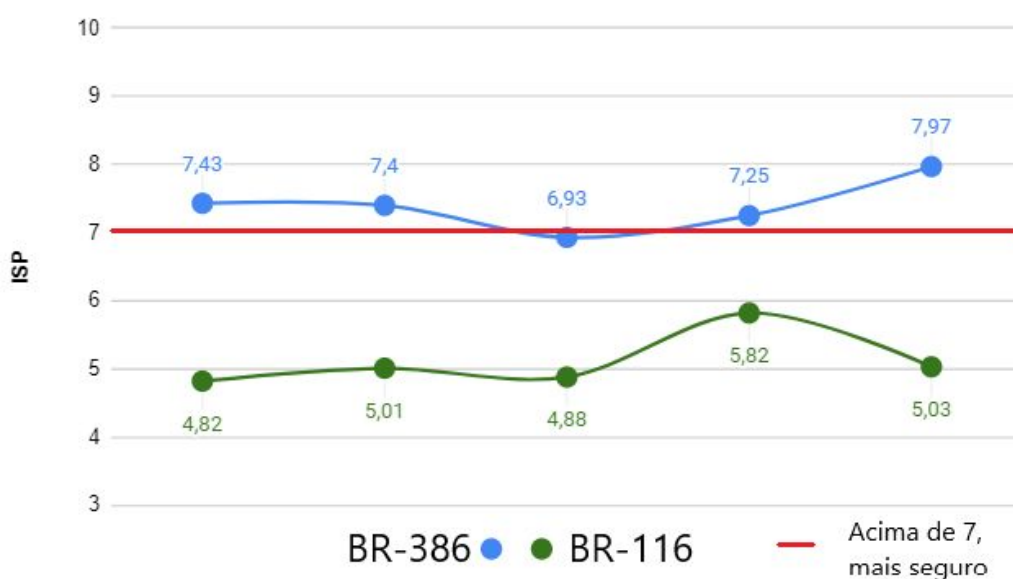
Gráfico 8 - Comparação de rodovias federais

Ao examinar o Gráfico 8, observa-se que, novamente, a rodovia pedagiada se encontra em melhor estado com relação à segurança viária. Durante a análise em campo, foi possível concluir que a BR-386 estava recebendo todos os tipos de manutenções para que a via permanecesse conservada, enquanto na BR-116 havia uma grande quantidade de vegetação que encobria as placas de sinalização, além de haver falta de pintura nas linhas demarcadoras.

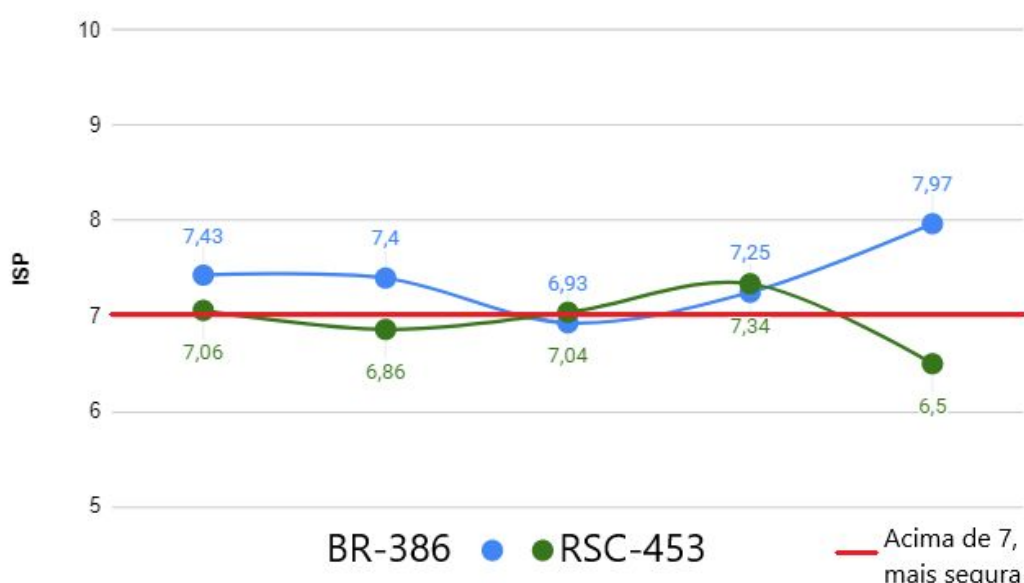
Gráfico 9 - Comparação de rodovias pedagiadas

Observando o Gráfico 9, é possível ver que há pouca variação entre os índices dos 5 quilômetros das duas rodovias, porém a que apresentou mais vezes trechos com valores abaixo de 7, foi a RSC-453, que durante a análise em campo é perceptível a diferença de conservação e manutenção das duas administradoras. A CCR ViaSul tem uma maior preocupação quanto a qualidade da sinalização horizontal e da pista de rolamento.

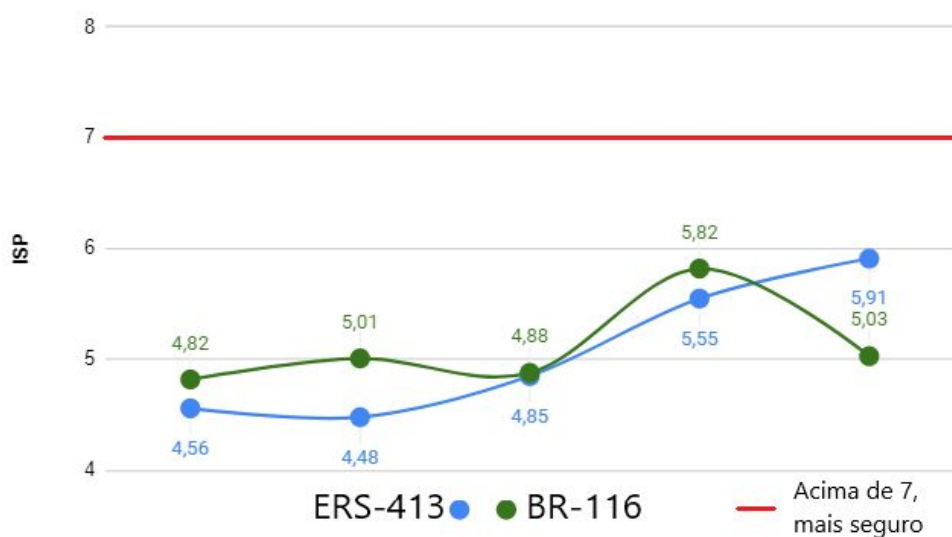
Gráfico 10 - Comparação de rodovias não pedagiadas

Analisando o Gráfico 10, é possível verificar que as duas rodovias apresentaram todos os valores abaixo do que é considerado mais seguro. No decorrer da inspeção verificou-se que há vários pontos em que quem corre o maior perigo são os pedestres, pela falta de travessia e locais seguros para transitarem. Porém, para os condutores o risco de causar acidente é grande também, devido a má qualidade da sinalização nestes segmentos.
