## ANÁLISE DAS MANIFESTAÇÕES PATOLÓGICAS EM PONTES NO MUNICÍPIO DE TEUTÔNIA/RS

Rodolfo Luís Winkel, Rebeca Jéssica Schmitz

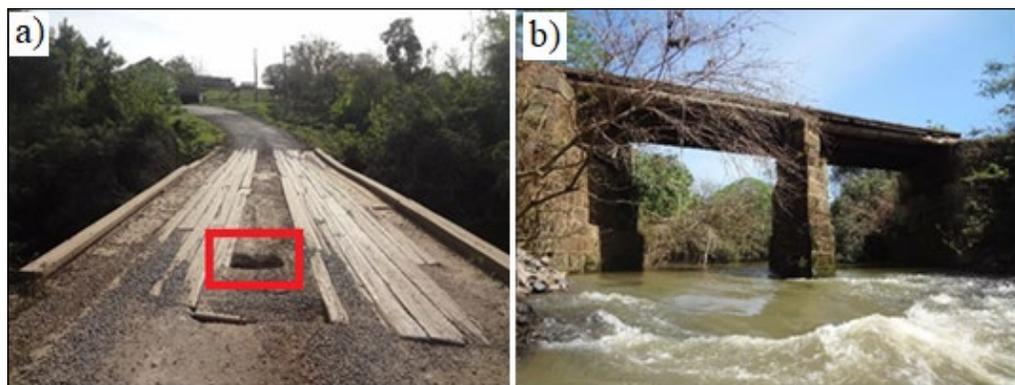
Figura 1 – Ponte 1 a) vista superior; b) vista inferior

A Figura 1 apresenta duas vistas da ponte construída sobre o arroio Boa Vista, que é dividida em dois vãos apoiados nas extremidades em encontros e, no centro, no pilar, sendo estes elementos em alvenaria de pedra. O tabuleiro

Em se tratando da questão estrutural e da durabilidade da ponte 1, vê-se que o tabuleiro, assim como os componentes metálicos que fazem parte deste, apresentam sinais de desgaste por abrasão decorrente do tráfego. Na Figura 1, destaca-se em vermelho um buraco na pista decorrente do avançado nível de apodrecimento da madeira do tabuleiro. Em certos pontos, Figura 2a, existem reparos recentes no tabuleiro justamente para selar outros buracos, mas estes reparos não representam uma melhora significativa, sendo apenas uma solução de curto prazo.

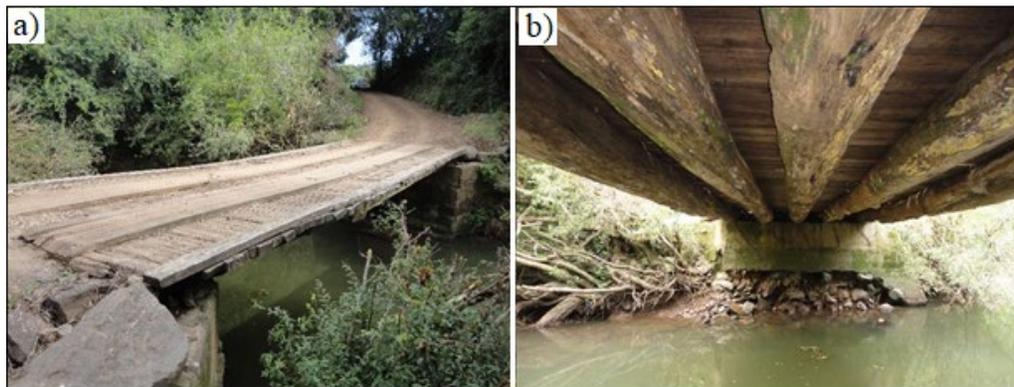
Figura 4 – Ponte 2 a) vista superior; b) vista inferior

A ponte da Figura 4 é localizada no bairro Languiru e é o acesso a uma indústria madeireira que despacha parte de sua produção sobre esta OAE. O tabuleiro, que cobre o vão livre de 11,15m, é sustentado por 5 vigas de madeira com 33 cm de diâmetro. Nas extremidades, os apoios são encontros em alvenaria de pedras sobre fundações em concreto armado.

Assim como a ponte 1, esta está localizada em uma via vicinal da cidade, não havendo a necessidade de passeios devido ao baixo fluxo de pedestres, entretanto, como citado anteriormente a ausência de sinalização vertical causa desconforto e perigo ao usuário. Deste modo, no quesito funcionalidade, a ponte fica classificada da mesma forma que a anterior com nota 2.

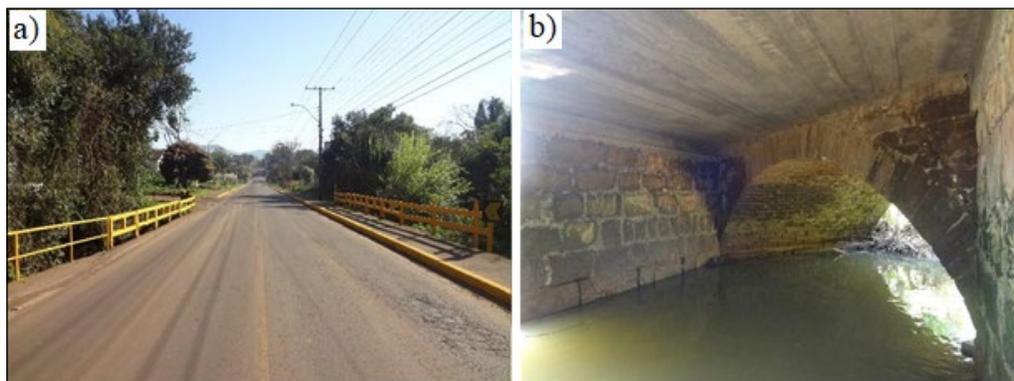
Figura 8 – Ponte 3 a) vista superior; b) vista inferior

A Figura 8 apresenta a ponte 3, que possui vão livre de 5,65 m (vão total 6,15m), por isso, pode ser denominada como pontilhão. A estrutura original é um arco de alvenaria de pedras, datado de 1912, e de acordo com consulta popular, o alargamento da faixa de rolamento, executado em laje de concreto armado, foi concluído em 1994. A ponte possui duas faixas sendo que cada uma tem 3,55m de largura. A via em questão é um dos principais pontos de circulação de pedestres da cidade para realização de exercícios físicos, tais como caminhadas e ciclismo e é responsável por interligar dois bairros do município.

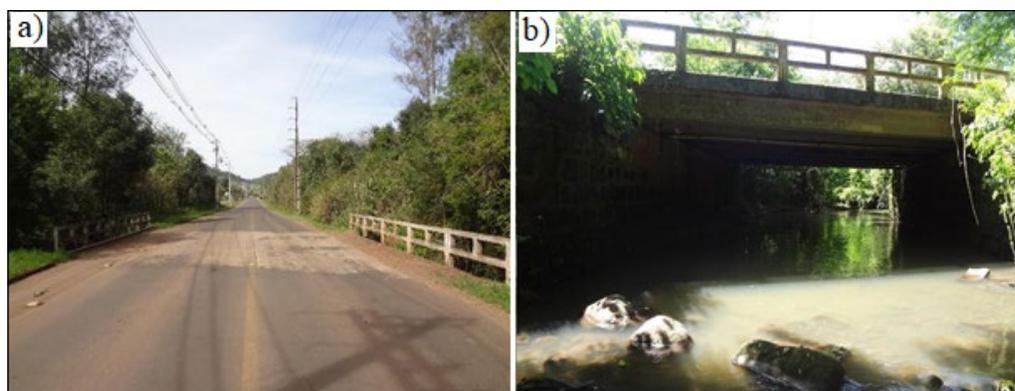
Figura 11 – Ponte 4 a) vista superior; b) vista inferior

Na Figura 11 pode-se observar a ponte 4, esconsa e com estrutura em concreto armado, de acordo com consulta popular, foi concluída em meados de 1990. A superestrutura é composta por 7 vigas de 50 x 40 cm sendo que a laje possui 30 cm de espessura, cobrindo um vão livre de 8,40 m, assim, pode ser denominada como pontilhão.

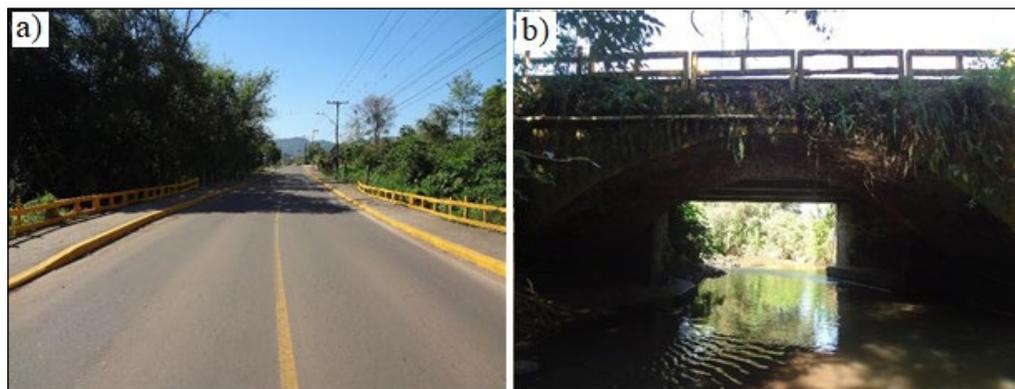
Figura 15 – Ponte 5 a) vista superior; b) vista inferior

A ponte 5 apresentada na Figura 15 se localiza na mesma via da ponte 3, tendo característica muitas semelhantes por ter sido construída e ampliada nos mesmos períodos: estrutura inicial em arco de alvenaria de pedras e para o alargamento foram adicionadas 4 vigas retangulares com dimensões 40x60cm. Por ser esconsa cobre vãos de tamanhos diferentes, na região do arco, 9,90m e na de concreto, 7,95m. A pista de rolamento possui duas faixas de 3,61 m, de duplo sentido, além disso, possui passeio de 1,8m e ciclovia de 1,5m. Estas medidas estão de acordo com o DNIT (1996).
